Casa Bianchi

Lodi (LO)

Denominazione: Casa Bianchi

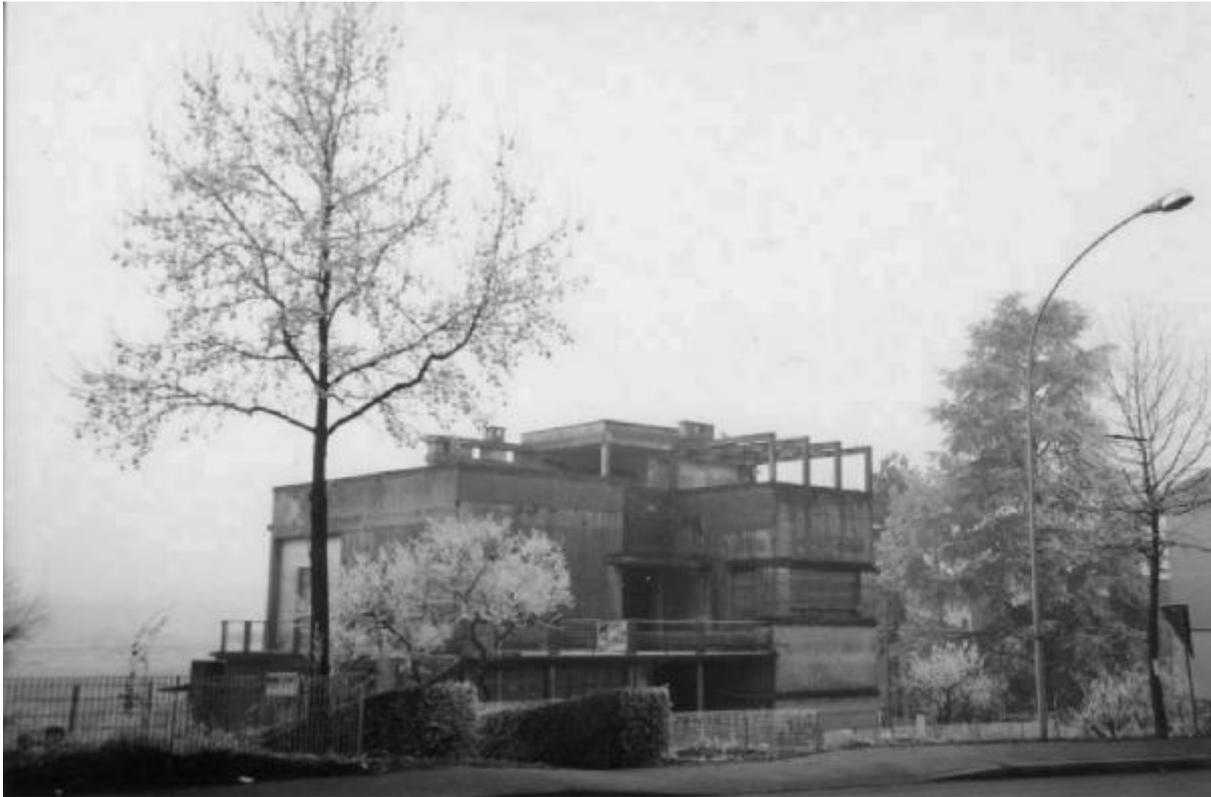
La villetta, a tre piani, è composta da un corpo di fabbrica con pianta a U con copertura piana. Sopra la terrazza è presente un piccolo fabbricato di minori dimensioni con una tettoia sorretta da pilastri in cemento.

Le strutture murarie appaiono in buono stato; non così gli infissi e gli intonaci. Non è stato possibile visitare gli interni, ma si presume che la loro conservazione sia tutt'altro che ottimale dato lo stato di abbandono.
