Mulino di Mairano

Casaletto Lodigiano (LO)

Denominazione: Mulino di Mairano

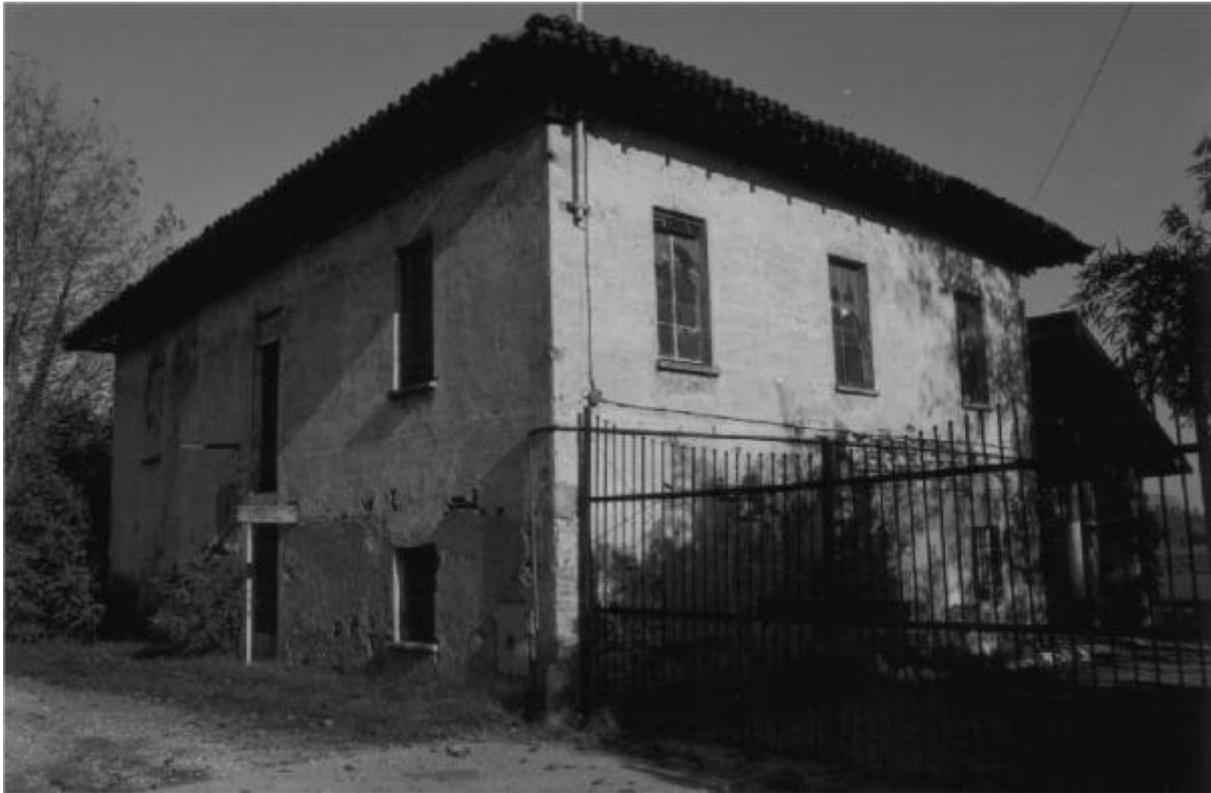
L'edificio, che mostra un impianto planimetrico a forma di "L", è costituito dal corpo in cui è collocata la ruota del mulino e dal corpo ad esso perpendicolare, che costituisce la casa di abitazione. Il corpo ove è collocata la ruota è costituito da due piani fuori terra, il piano terra risulta però lievemente interrato rispetto al piano campagna. Il corpo adibito ad abitazione è anch'esso costituito da due piani fuori terra. Le strutture portanti sono realizzate in muratura costituita da mattoni e malta. Le strutture sono rivestite da uno strato di intonaco sia per quanto riguarda gli interni, sia per gli esterni. Le strutture orizzontali sono costituite da solai lignei.

Le strutture murarie si presentano in un buono stato di conservazione, non sono infatti rilevabili lesioni o notevoli fuoripiombo delle strutture stesse. La muratura è interessata nella parte bassa da fenomeni di umidità di risalita, le malte e i mattoni presentano infatti fenomeni di degrado dovuti a cristallizzazione salina. Nelle parti dove l'intonaco è mancante le malte mostrano un aspetto del tutto inconsistente e i mattoni presentano disgregazioni e fenomeni di erosione.
