# Mulino Ravizza

Caselle Lurani (LO)

Definizione tipologica: mulino

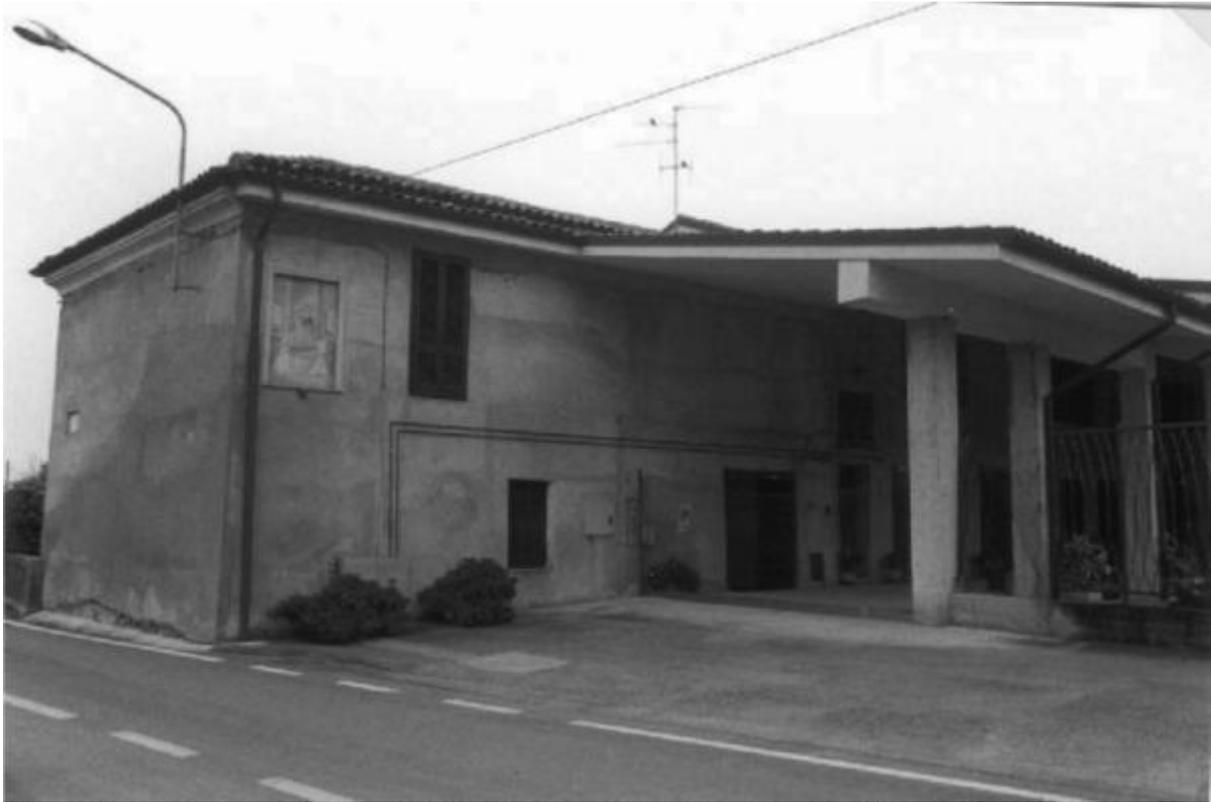
L'edificio si presenta come un corpo unico in muratura. La struttura portante è costituita da muri continui in malta e mattoni completamente intonacati. Le strutture orizzontali interne sono state completamente rifatte, anche per necessità di adeguamento normativo dei locali utilizzati per l'attività produttiva. Sul prospetto principale verso il cortile è stato realizzato un portico di nuova costruzione che poggia su pilastri in cemento armato. La copertura è a padiglione, realizzata in legno con manto di copertura in laterizio. All'esterno il prospetto è continuo mentre internamente l'edificio si presenta come due corpi ben distinti. Da un lato vi è un'ala a doppia altezza, utilizzata come deposito per l'attività del mulino, che nonostante i recenti lavori di restauro ha mantenuto le tipologie tipiche dell'impianto originario. L'altro lato

L'edificio si presenta in buone condizioni poichè è stato oggetto di un recente intervento di restauro, che ha interessato completamente tutto l'edificio, sia da un punto di vista strutturale sia per quanto riguarda i rivestimenti e la copertura.
