Torre dei Pusterla

Casalpusterlengo (LO)

Unità operativa: LO620

Codice scheda: LO620-00059

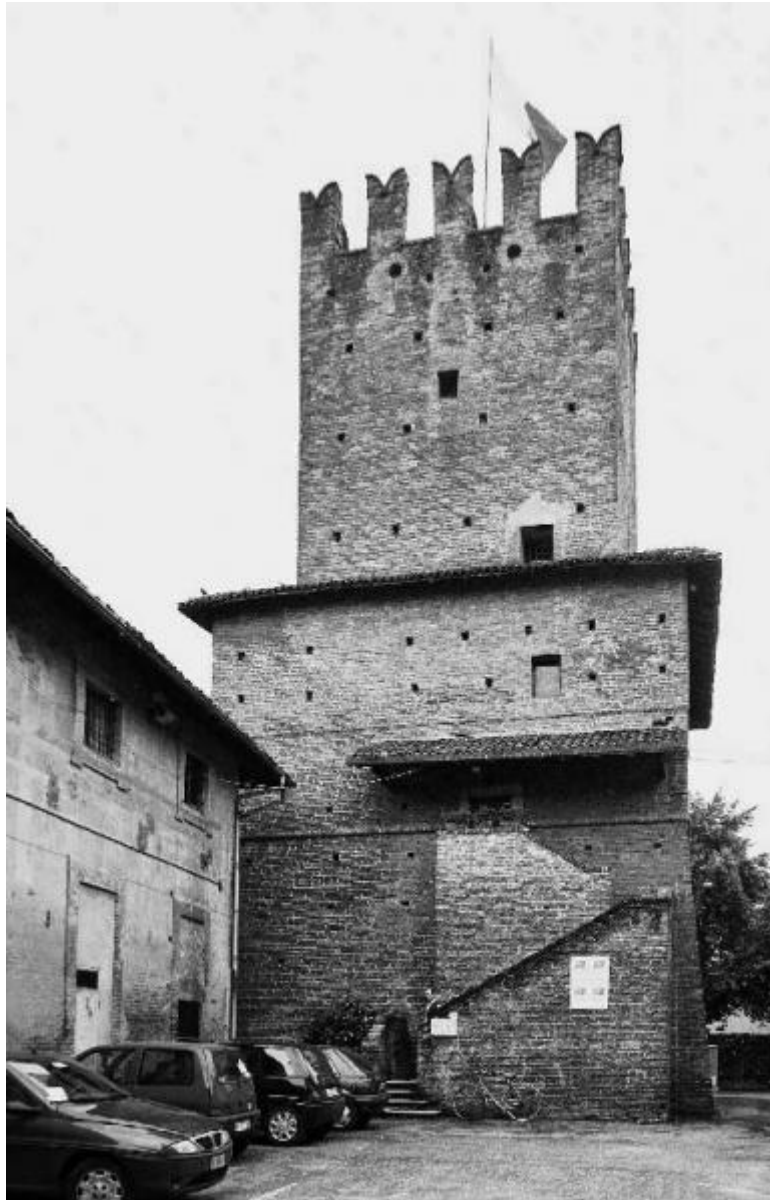
La costruzione è costituita da due blocchi addossati entrambi a pianta quadrata ma di dimensioni differenti. Il blocco inferiore presenta un'alta scarpata delimitata da un cordolo in conci arrotondati ed è raccordato con brevi falde di tetto alla parte superiore, perfettamente verticale. La torre presenta un coronamento a merli bifidi. Dal vano d'ingresso, al quale si accede tramite una scala esterna, una ripida rampa porta ad un vano interrato con volta a botte, collegato a sua volta, tramite botola, ad un secondo vano. Le sale al primo e secondo piano, rispettivamente con volte a crociera e a botte, sono impostate da un lato sul muro di sostegno della scala interna e dall'altro su parte del perimetro della torre. Al terzo piano, la stanza posta in corrispondenza delle due del piano inferiore, presenta una bella copertura voltata formata da mattoni disposti in file concentriche; da questo piano, grazie ad un'ulteriore scala ad una rampa, si accede alla sommità della torre.

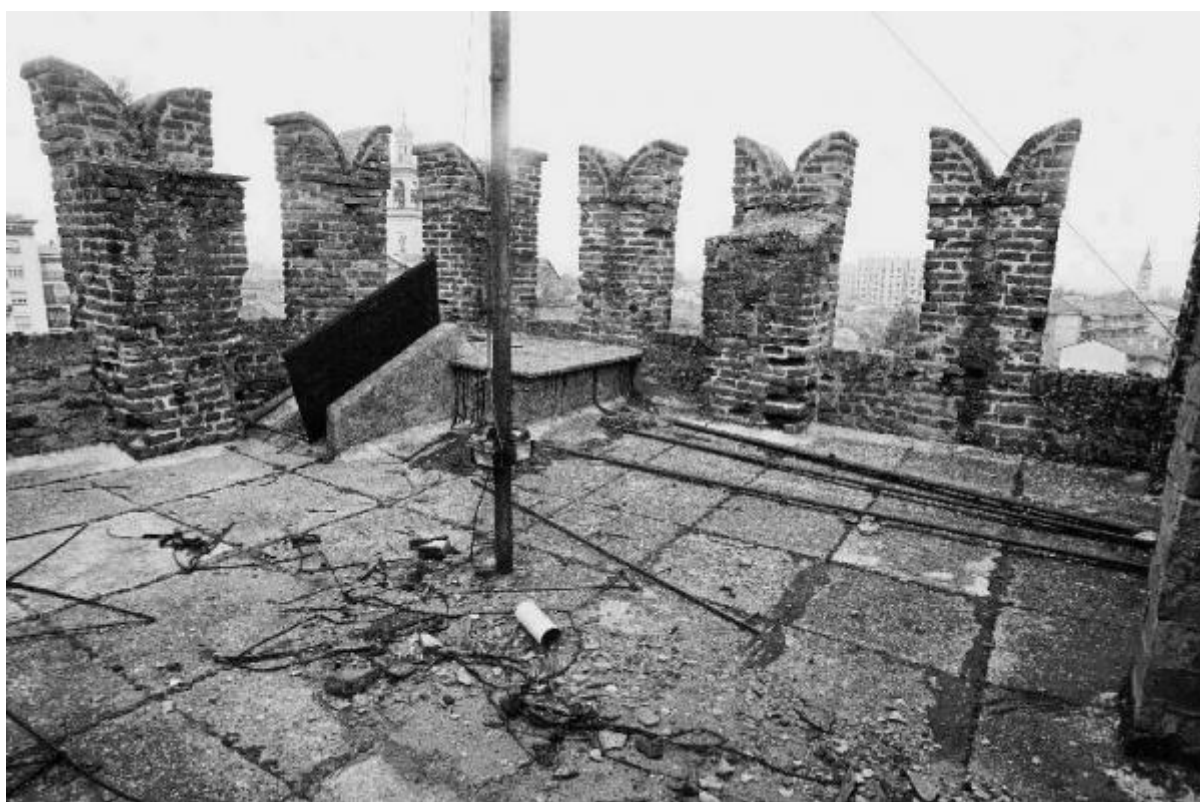
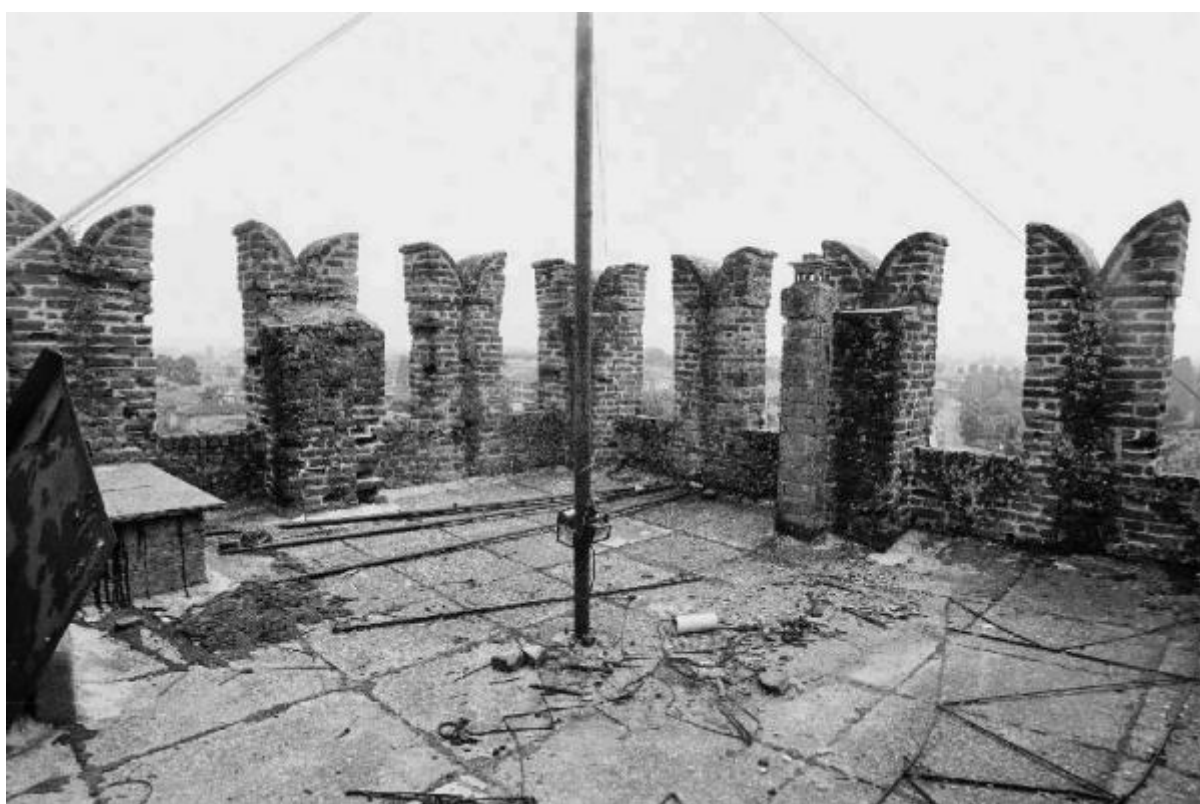
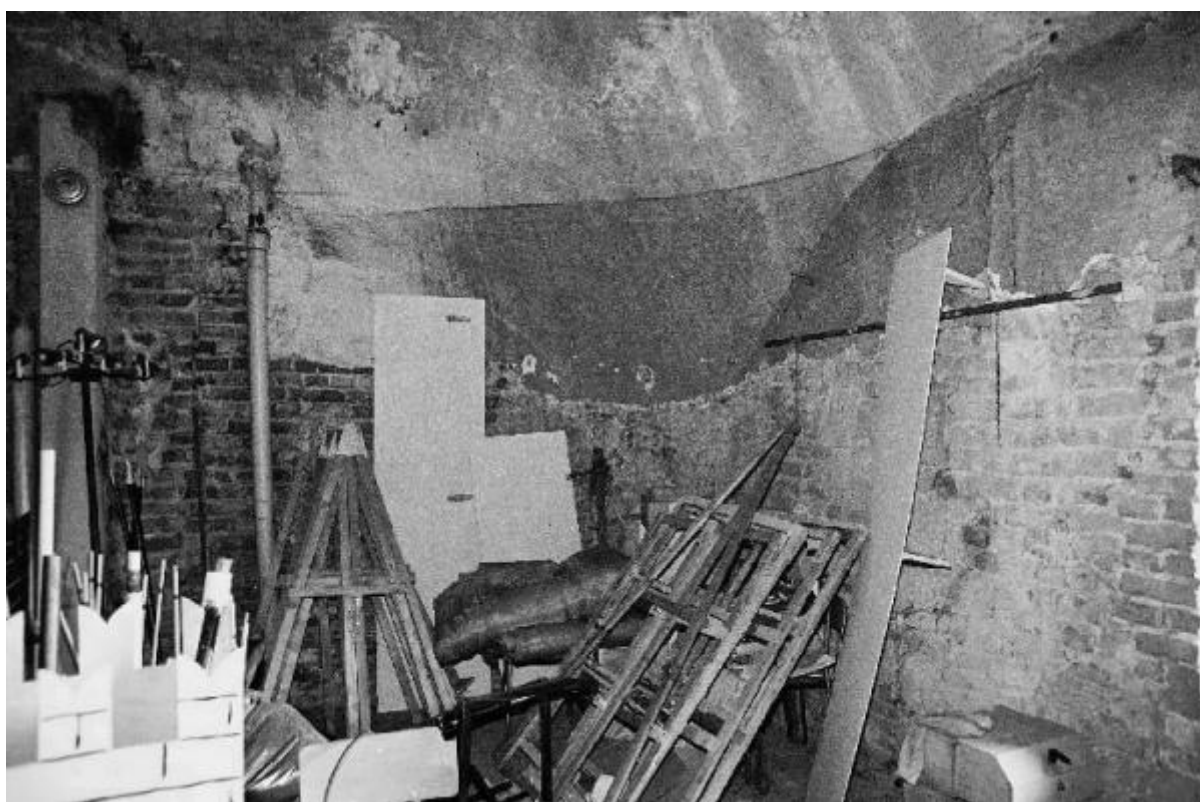
La torre appare esternamente in discrete condizione; si rilevano unicamente presenza di muschio, in particolare alla base, sulla copertura inferiore e sulla fascia posta al di sopra dei tre gradini d'accesso alla scala esterna, e una leggera esfoliazione del materiale di alcuni mattoni.

Il vero degrado è visibile, invece, solo internamente alla struttura e, precisamente, nella stanza all'ultimo piano, e sulla terrazza esterna.

Note: degrado murature esterne (2000)

Oggi la torre è monumento nazionale, ed è stata scelta come stemma della città. Il Comune ha in progetto il suo risanamento e sono stati stanziati 35 milioni per il rifacimento del manto isolante della copertura. Sono inoltre da rifare completamente i pluviali.
