# Castello di Caselle Lurani

Caselle Lurani (LO)

Codice scheda: LO620-00061

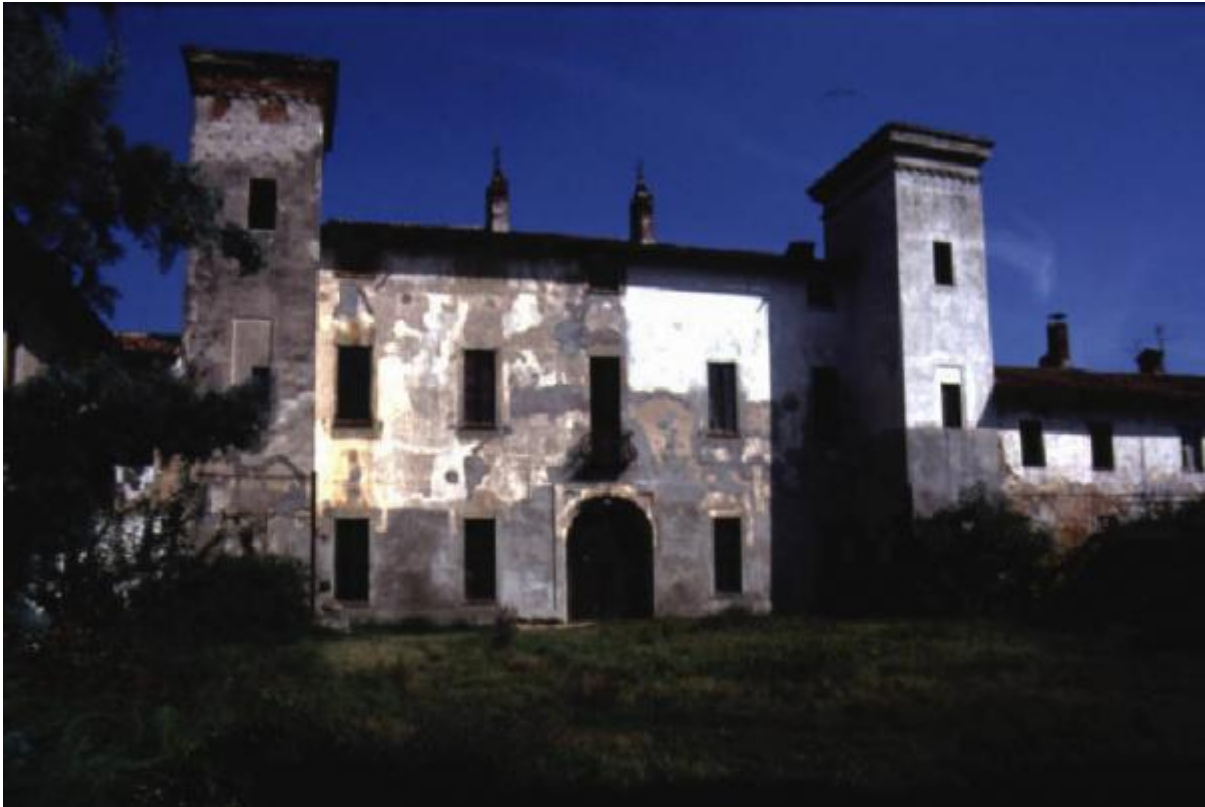
Il castello è costituito da un corpo principale a pianta quadrata composto da piano terreno, primo e secondo piano e da quattro torri angolari, sporgenti e sopraelevate rispetto al volume del castello, anch'esse di pianta quadrangolare. Due muri interni, in senso nord-sud, delimitano due ambienti voltati, al piano terra e al primo piano, che attraversano l'intero edificio e distribuiscono i locali laterali, con soffitti cassettonati. L'edificio principale è affiancato dai fabbricati rurali di altezza inferiore che definiscono una corte a "U", chiusa verso il fronte stradale principale da un alto muro in mattoni, in

cui si apre un monumentale portale barocco.
