Palazzo Scanzi

Monza (MB)

Definizione tipologica: palazzo

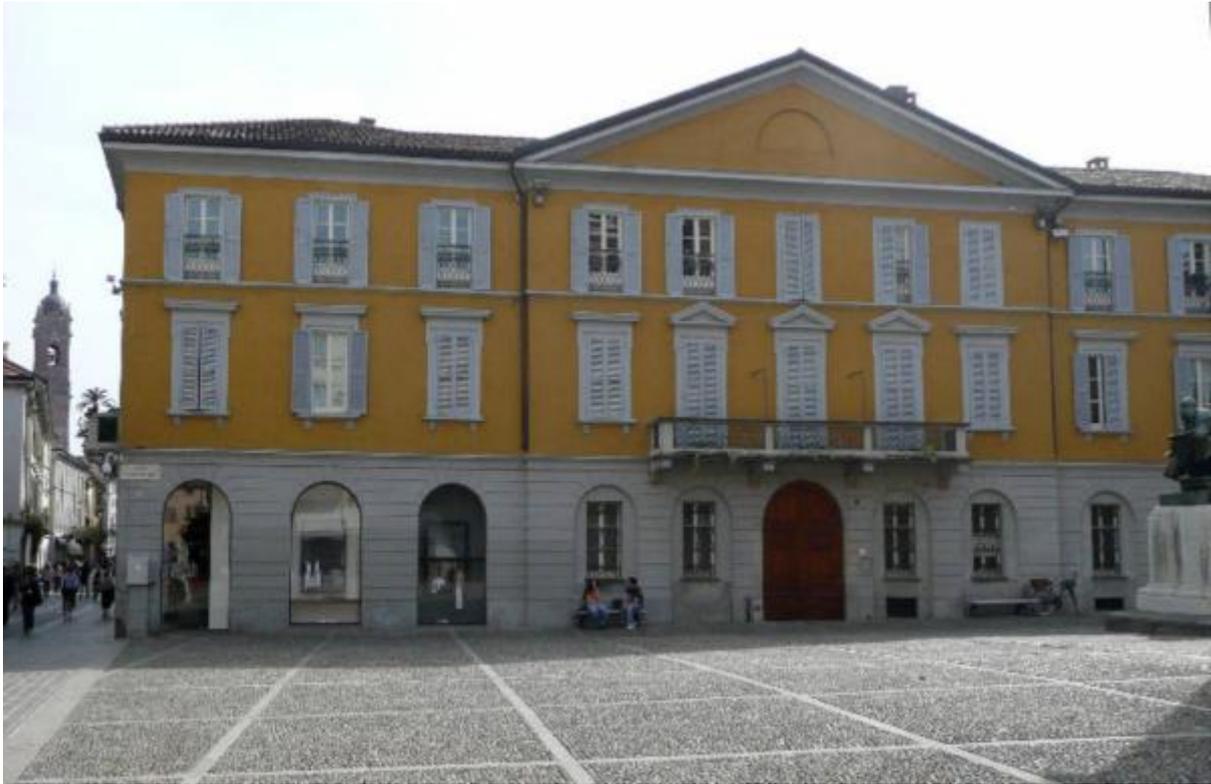
L'edificio ha pianta ad L e fa parte della cortina edilizia che dà sulla piazza San Pietro. Ha tre piani fuori terra e la facciata che prospetta sulla piazza è caratterizzata da un corpo centrale leggermente aggettante che fa da asse per una distribuzione simmetrica delle finestre. In sommità di tale corpo c'è la presenza di un monumentale timpano. Il palazzo si presenta in ottimo stato di manutenzione. La copertura è a padiglione con manto in tegole a coppo in laterizio.
