Antico forno da pane

Vergiate (VA)

Definizione tipologica: forno da pane

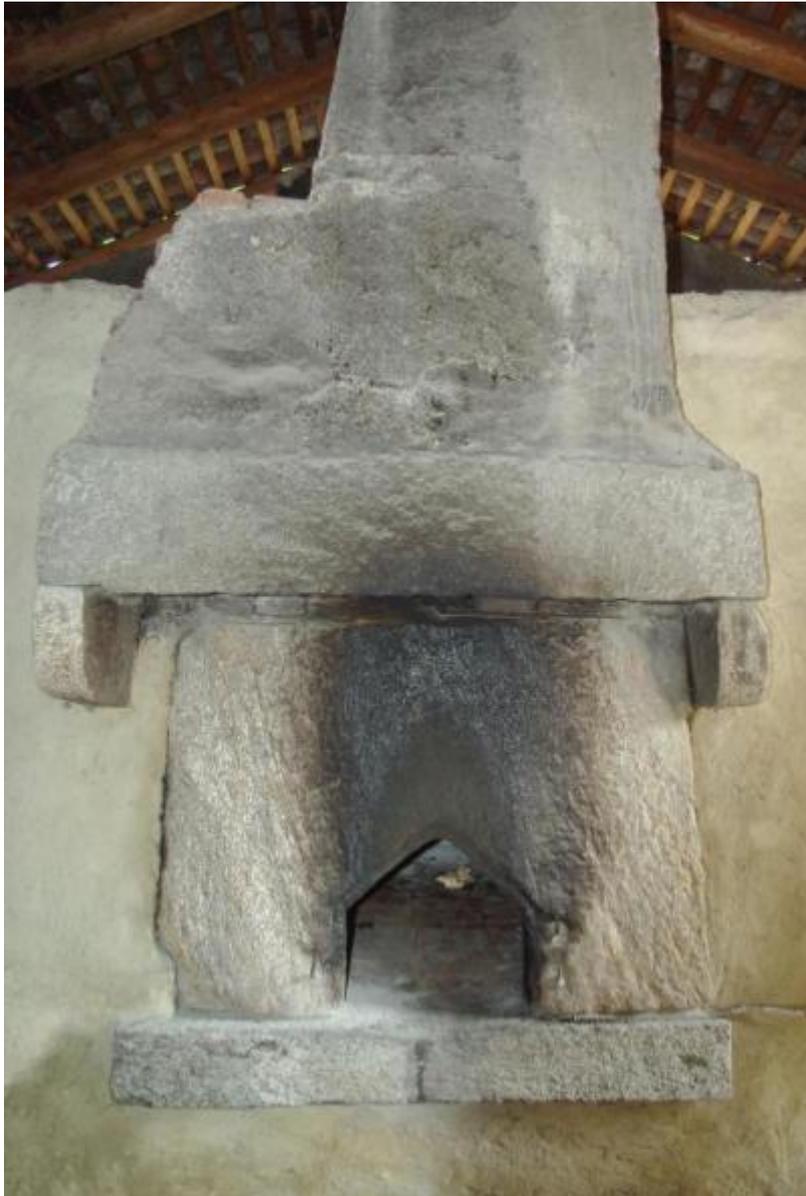
Edificio in muratura continua di pietrame e laterizio legati con malta, coperto da tetto a orditura lignea con manto in coppi

Materiali: pietrame e laterizio, legati con malta di calce

Stato di conservazione: buono

Stato di conservazione: discreto

Descrizione intervento: Rifacimento copertura in legno e laterizi tradizionali, intonaci interni, rinnovamento parziale
