Torre di Soriasco

Santa Maria della Versa (PV)

Codice scheda: 1A050-00223

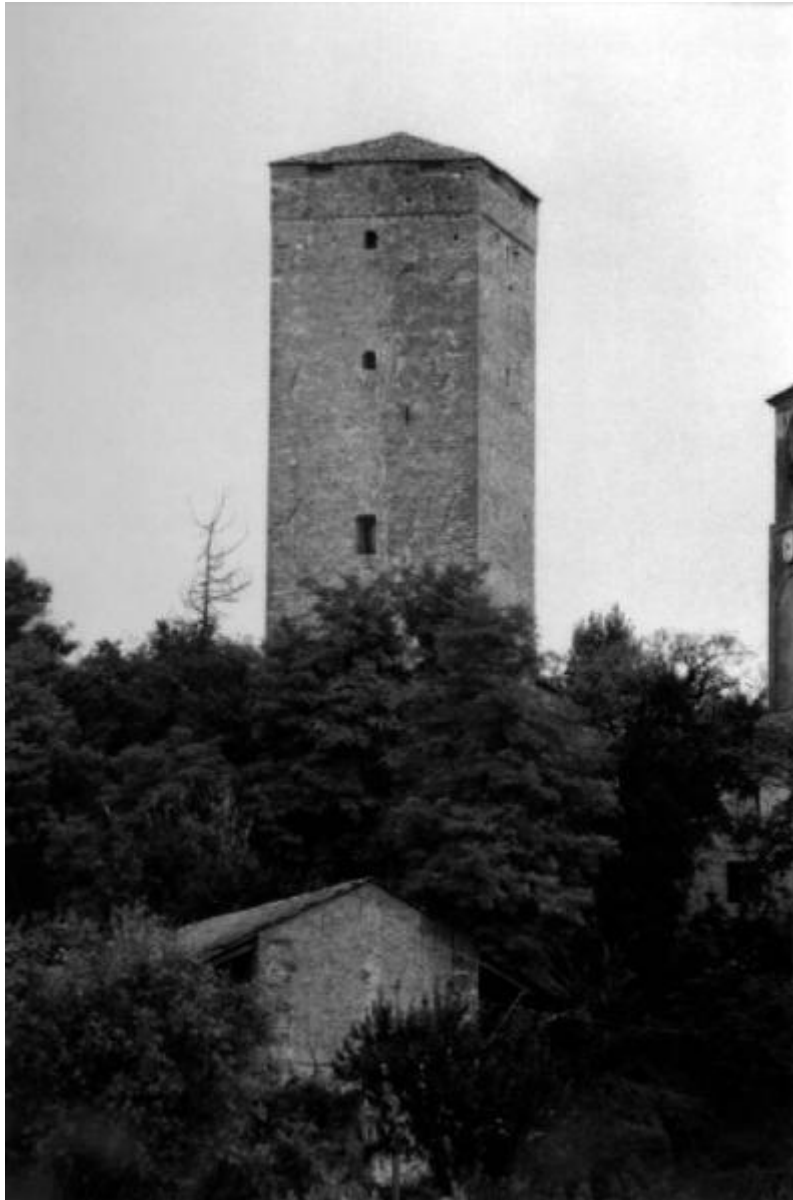
Forma: a blocco quadrata

Genere: in muratura stilata

Materiali: pietra a spacco

Consistenza: consistenza buona

Manutenzione: manutenzione discreta

La torre non faceva probabilmente parte della cinta muraria: costituiva con ogni probabilità una struttura difensiva autonoma, sia pure integrata con le altre del luogo. Costruita interamente in pietra locale, ha pianta quadrata e si sviluppa in altezza per circa venti metri. Sulla sommità un fregio in cotto sottolinea la merlatura, su cui si appoggia il tetto a falde. Ubicata nella parte settentrionale dell'antico borgo fortificato, in prossimità della chiesa, costituisce una significativa nota emergente del profilo del paese e nel circostante paesaggio. Nonostante l'utilizzo come magazzino, lo stato di conservazione è discreto.
