# Torre Via Fratelli Cignoli

Torricella Verzate (PV)

Definizione tipologica: torre

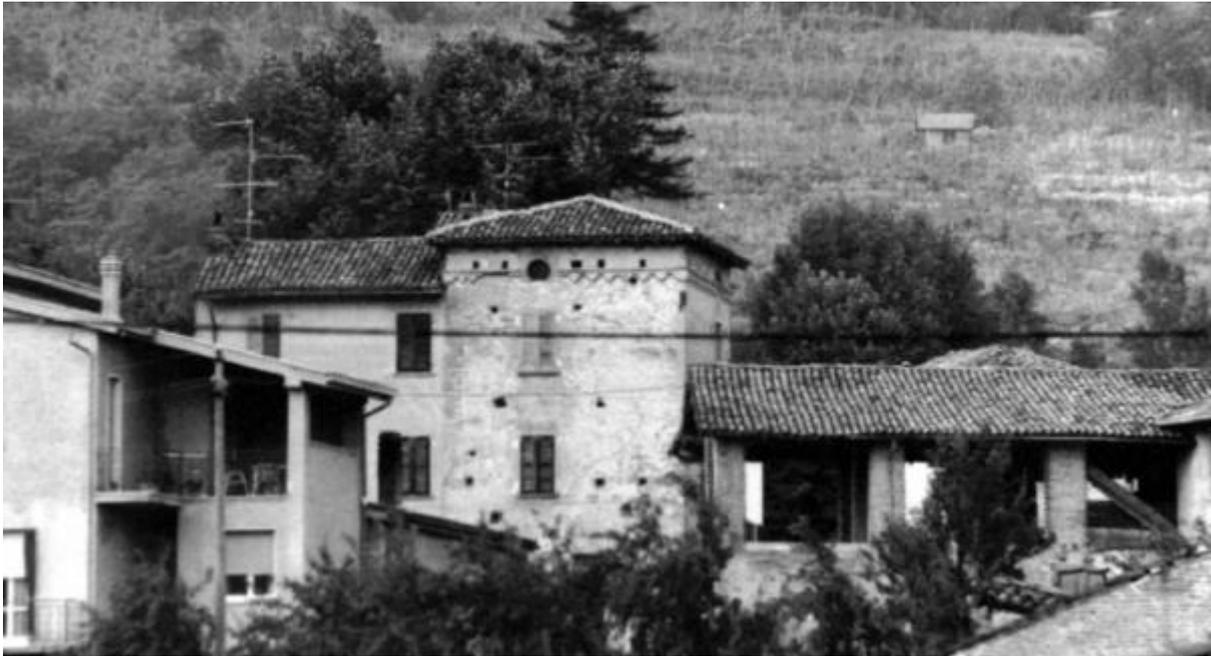
La torre è l'unico elemento su cui si possa ancora leggere l'organismo del castello di Torricella, eretto dai Belcredi nei secoli XIV-XV.

Forma: a blocco rettangolare

Genere: in muratura stilata

Materiali: laterizio

Materiali: pietra a spacco

La torre d'ingresso è l'unico elemento di cui si possa ancora leggere con una certa completezza l'organismo. Ha pianta rettangolare, con accesso sul lato lungo. Il portale d'ingresso ha profilo archiacuto. Accanto, sulla sinistra, si apriva la porticella pedonale. Sia il portone che la posterla erano protetti da ponte levatoio (ne fa fede l'incavo per l'alloggiamento dei bolzoni). La struttura muraria, abbastanza inconsuetamente, è in laterizio poggiate su una scarpatura in pietra.
