Castello Tresolzio di Sopra - complesso

Brembate di Sopra (BG)

Denominazione: Castello Tresolzio di Sopra - complesso

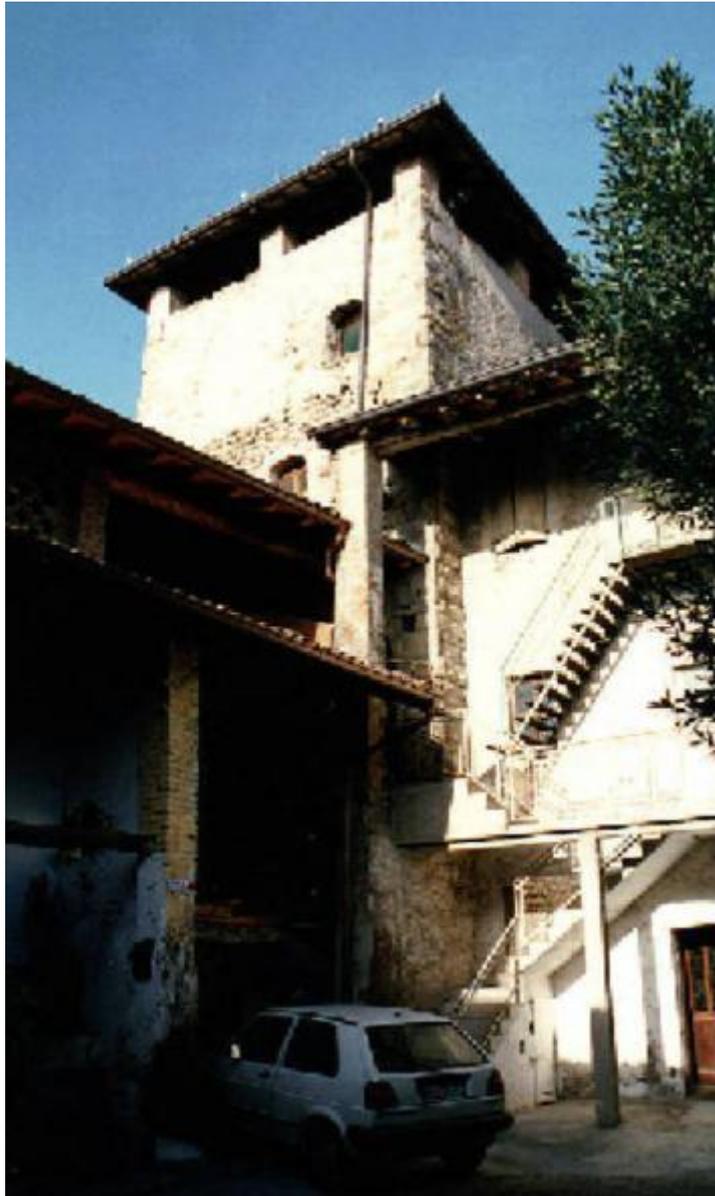
Possenti cortine in pietra squadrata, una delle torri ha struttura muraria in masselli di arenaria di rilevanti dimensioni e ciottolodi fiume disposti a spina di pesce. Il castello è oggi parzialmente abbandonato, parzialmente destinato ad uso abitativo ed attività agricola

Consistenza: Consistenza scarsa

Manutenzione: Manutenzione nulla
