Edificio agricolo fortificato - complesso

Ranica (BG)

Denominazione: Edificio agricolo fortificato - complesso

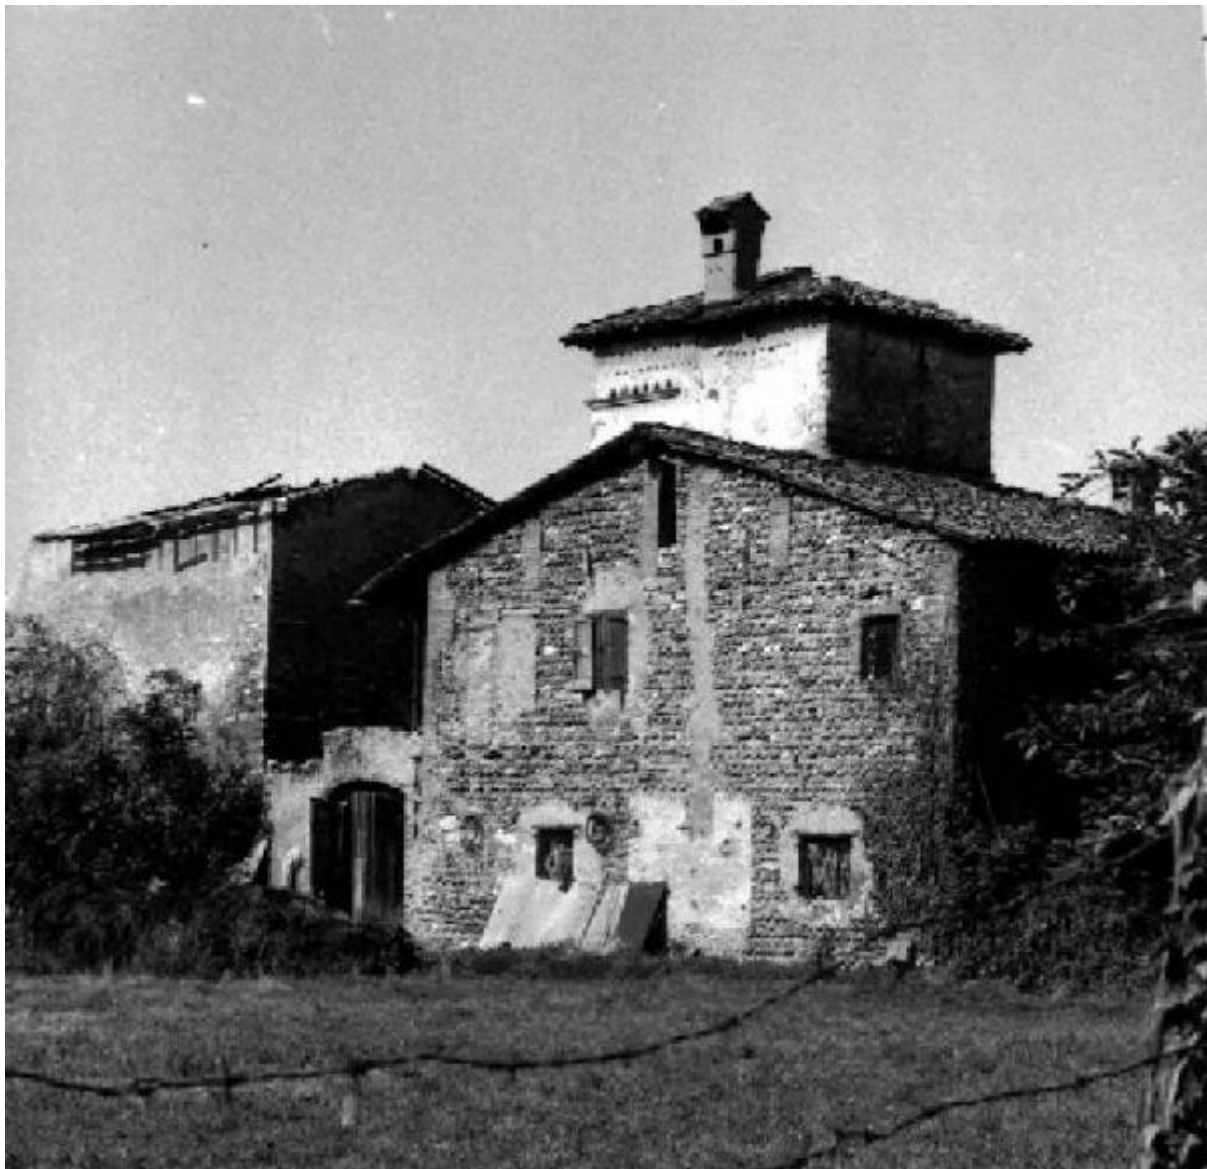
E' un esempio di cascina fortificata trecentesca che ha mantenuto intatto l'impianto originario e alcuni elementi della sua antica funzione difensiva. Le murature sono in ciottoli disposti a spina di pesce; conci di arenaria a superficie bugnata rinforzano il basamento e gli spigoli.

Forma: irregolare a U

Genere: in muratura stilata

Materiali: ciottoli di fiume

Consistenza: consistenza discreta

Manutenzione: manutenzione nulla
