Casaforte Vicolo San Fermo 1

Almè (BG)

Definizione tipologica: casaforte

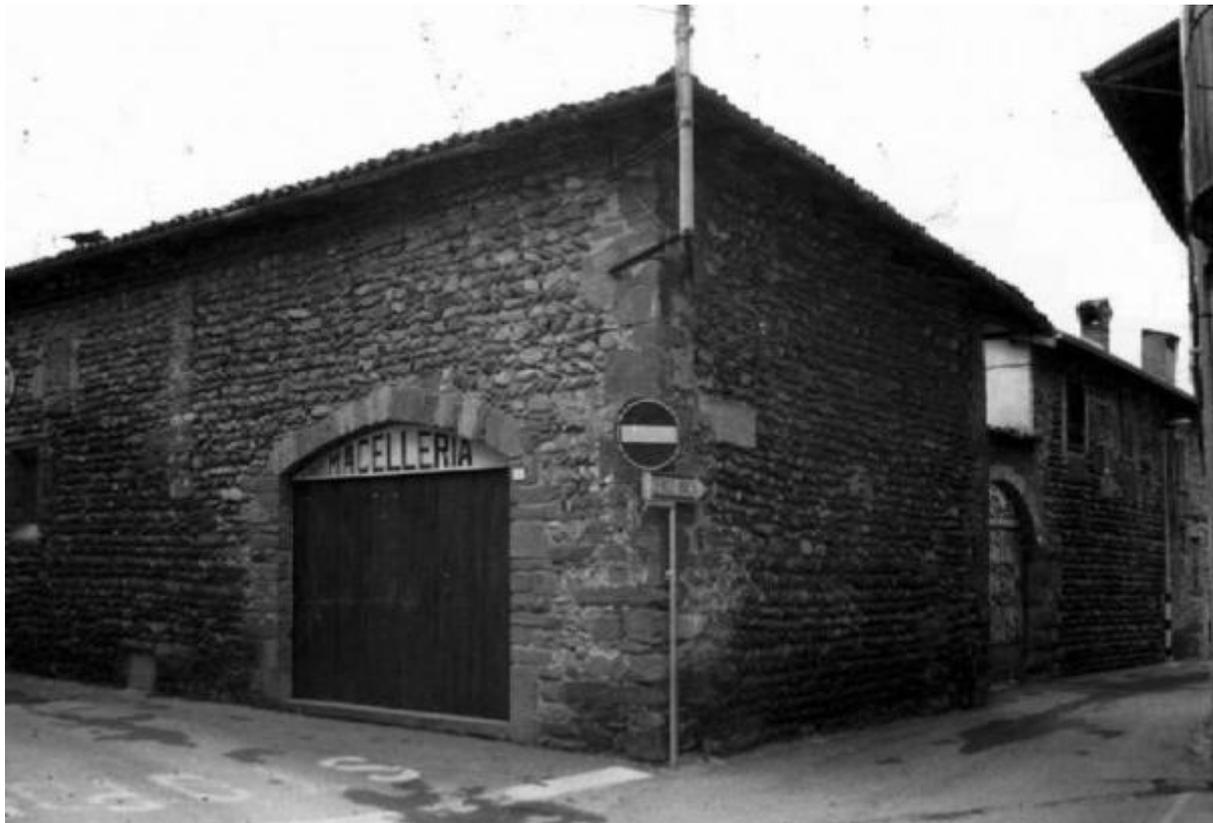
Nome del file: BG008001.jpg

L'edificio presenta struttura muraria in ciottoli di fiume disposti a spina di pesce, con spigoli e contorni in conci di arenaria, ed orizzontamenti realizzati in legno. Il tetto è composto da una orditura in legno con manto in coppi. Aperture di varia foggia ed epoca denunciano i molteplici interventi trasformativi.

Consistenza: Consistenza discreta

Manutenzione: Manutenzione scarsa
