Residenza Fortificata di Lavaggio

Averara (BG)

Ambito tipologico principale: architettura fortificata

Tipologia: palazzo fortificato

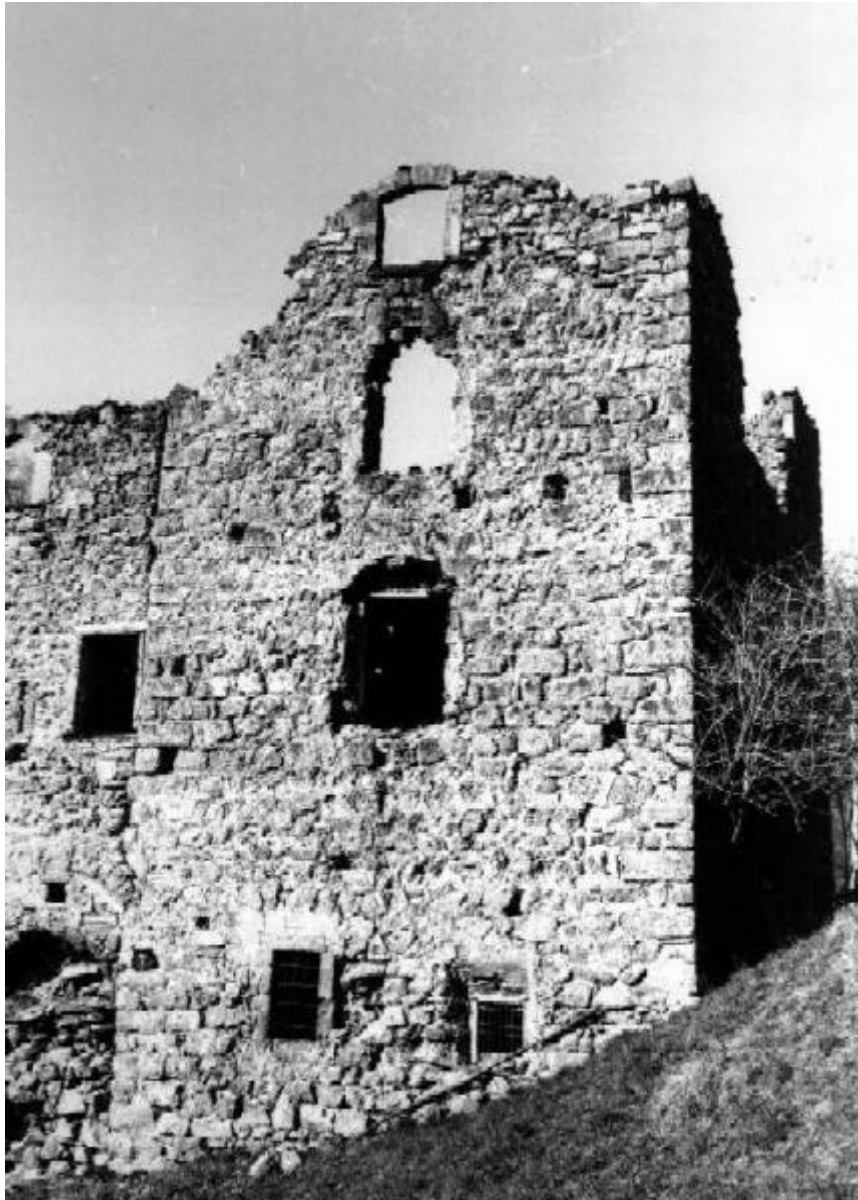
Il complesso edificato si presenta in grave stato di abbandono e soggetto a crolli imminenti. Esso costituiva un imponente fortilizio destinato al controllo.

La parte più antica presenta le murature in conci regolari e spigoli lavorati, ai quali si appoggiano alle estremità del fronte ovest, le murature in pietra approssimativamente lavorata della II fase realizzativa. Ha tre livelli su un lato e due sull'altro.
