Torre di Rivanazzano

Rivanazzano (PV)

Codice scheda: 1A130-00001

Definizione tipologica: torre

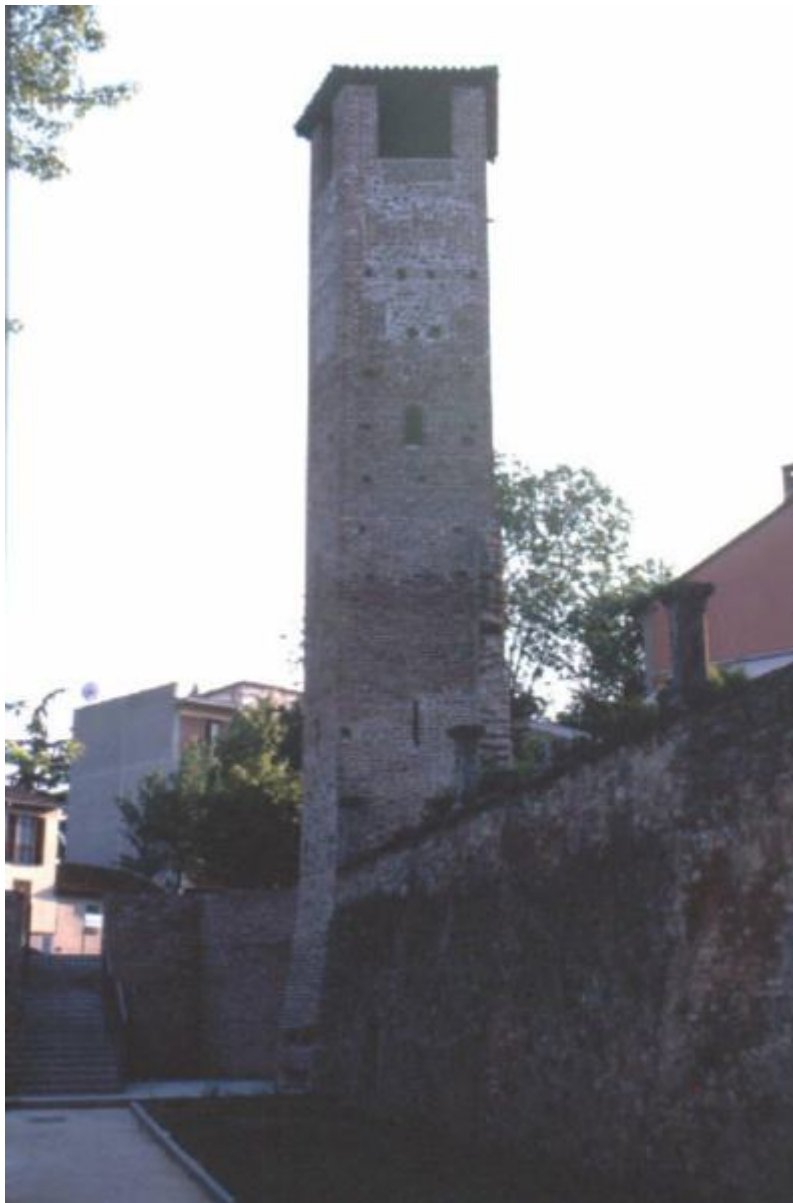
La torre a pianta pentagonale a facce diseguali, ha strutture verticali in mattoni a corsi regolari allettati con malta di calce. Le strutture di orizzontamento sono per i primi cinque piani solai lignei a orditura semplice, mentre all'ultimo piano si trova una volta a botte a sesto ribassato. La copertura con struttura lignea e tetto a falde ha un manto di coppi in laterizio. Il collegamento verticale è garantito da una scala in legno.

L'alta e snella torre ha una curiosissima pianta pentagonale con facce disuguali, del tutto unica in tutto il territorio pavese, così come unica è la snellezza quasi impressionante della costruzione. L'edificio, con struttura in mattoni, presenta una base scarpata e otto feritoie distribuite ai vari piani. Si conclude con un'altana coperta da tetto, forse di realizzazione posteriore o forse anche ricavata in un secondo tempo dall'abbattimento di parte della muratura per ricavarne una pseudomerlatura.
