Torre nord del Castello di Carpiano

Carpiano (MI)

Denominazione: Torre nord del Castello di Carpiano

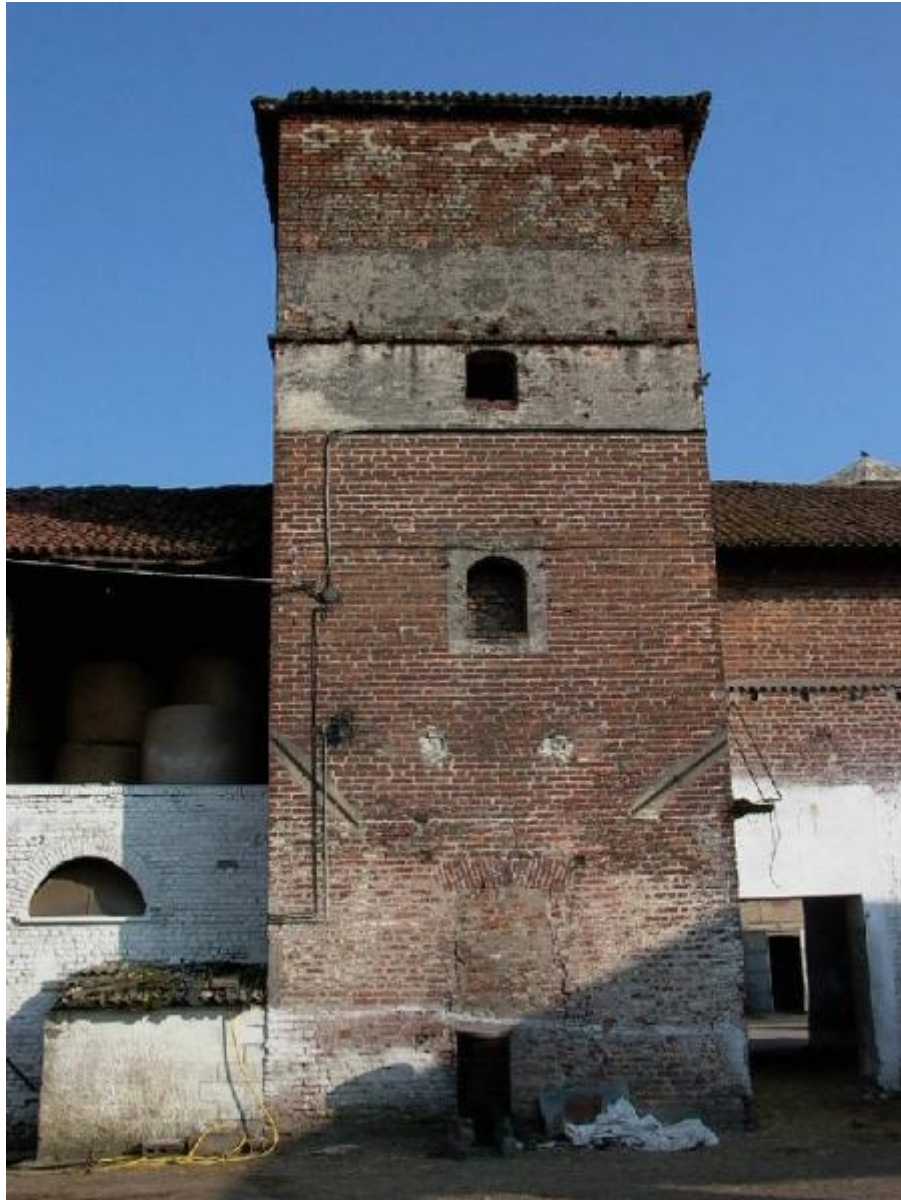
Torre a pianta quadrata con muratura continua in mattoni. La struttura interna è completamente vuota, priva di collegamenti verticali e di strutture di orizzontamento. La copertura è a padiglione con manto di tegole a coppo in laterizio.

La copertura è ispezionabile solo esternamente. Il manto risulta sconnesso con rotture e lacune di alcuni coppi nella parte terminale delle falde verso la gronda che mettono a nudo parte dei correnti costituenti la gronda. La struttura terminale dei travetti risulta degradata con evidenti flessioni e deformazioni degli elementi. La mancanza totale del sistema di smaltimento dell'acqua meteorica, aggrava i problemi alla copertura stessa ed alle strutture sottostanti.

Diffusi fenomeni di erosione e disgregazione che interessano la muratura rimasta quasi totalmente a vista ed in particolare i giunti di malta tra i mattoni. I danni più gravi sono localizzati nella parte alta della muratura, nella fascia sottogronda, causati dal dilavamento e dalle infiltrazioni dal tetto.

Il rivestimento ad intonaco delle strutture verticali è quasi completamente scomparso. Dilavamento, umidità di risalita e conseguenti distacchi, alterazioni superficiali, croste nere, hanno lasciato a nudo la muratura.
