Stalla delle allieve bovine della cascina Castello di Carpiano

Carpiano (MI)

Tipologia: stalla-fienile

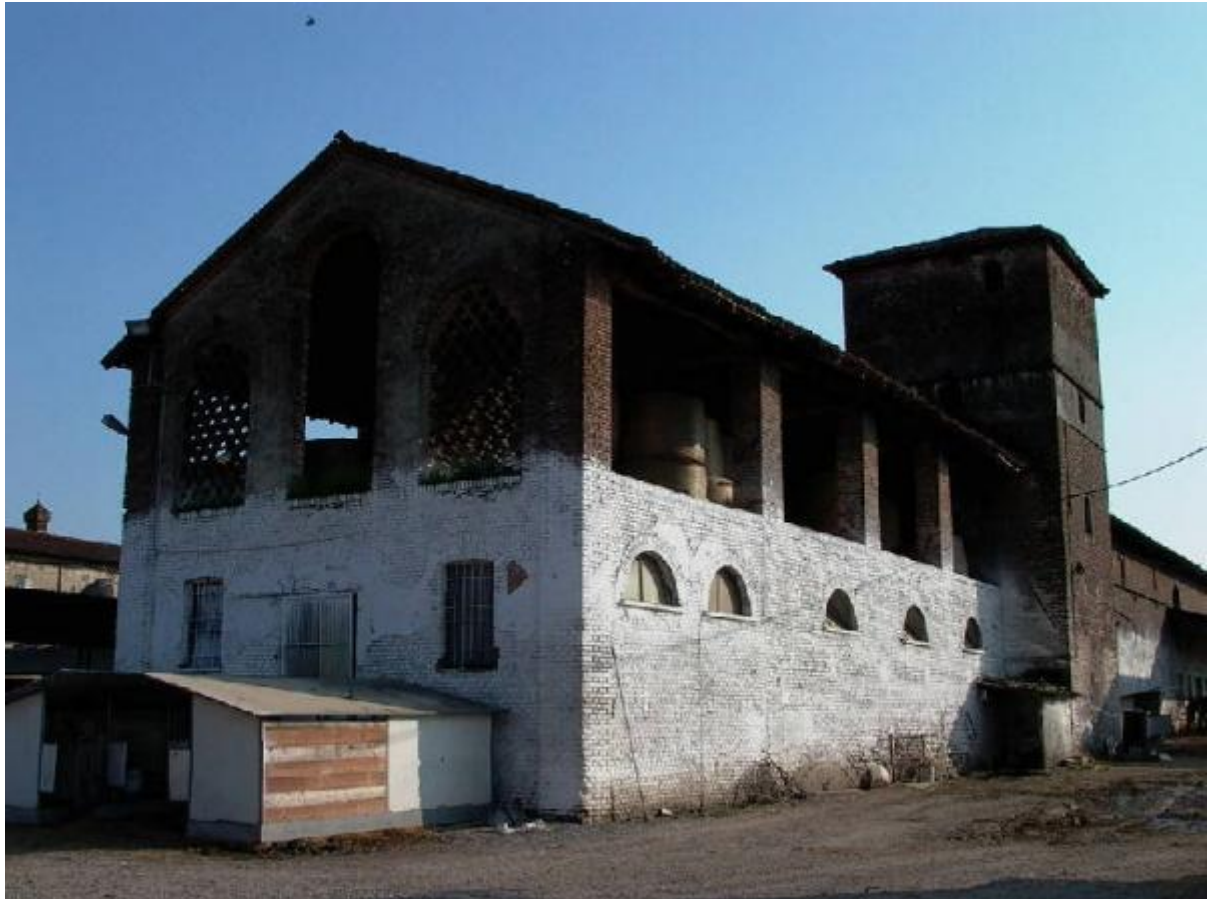
Fabbricato in muratura di mattoni a vista a pianta rettangolare diviso in quattro campate con sviluppo su due piani fuori terra. A piano terra stalla con pavimento in battuto e solaio in voltine e putrelle di ferro, superiormente fienile sottotetto sorretto da pilastri in muratura, aperto sui lati nord e sud e chiuso sul lato est da muro con tre aperture, due delle quali in grigliato di mattoni. La copertura è a due falde con struttura a 3 capriate in legno e manto di tegole a coppo in laterizio.
