Stalletta della Cascina dei Prati (ex)

Muggiò (MB)

Definizione tipologica: stalla

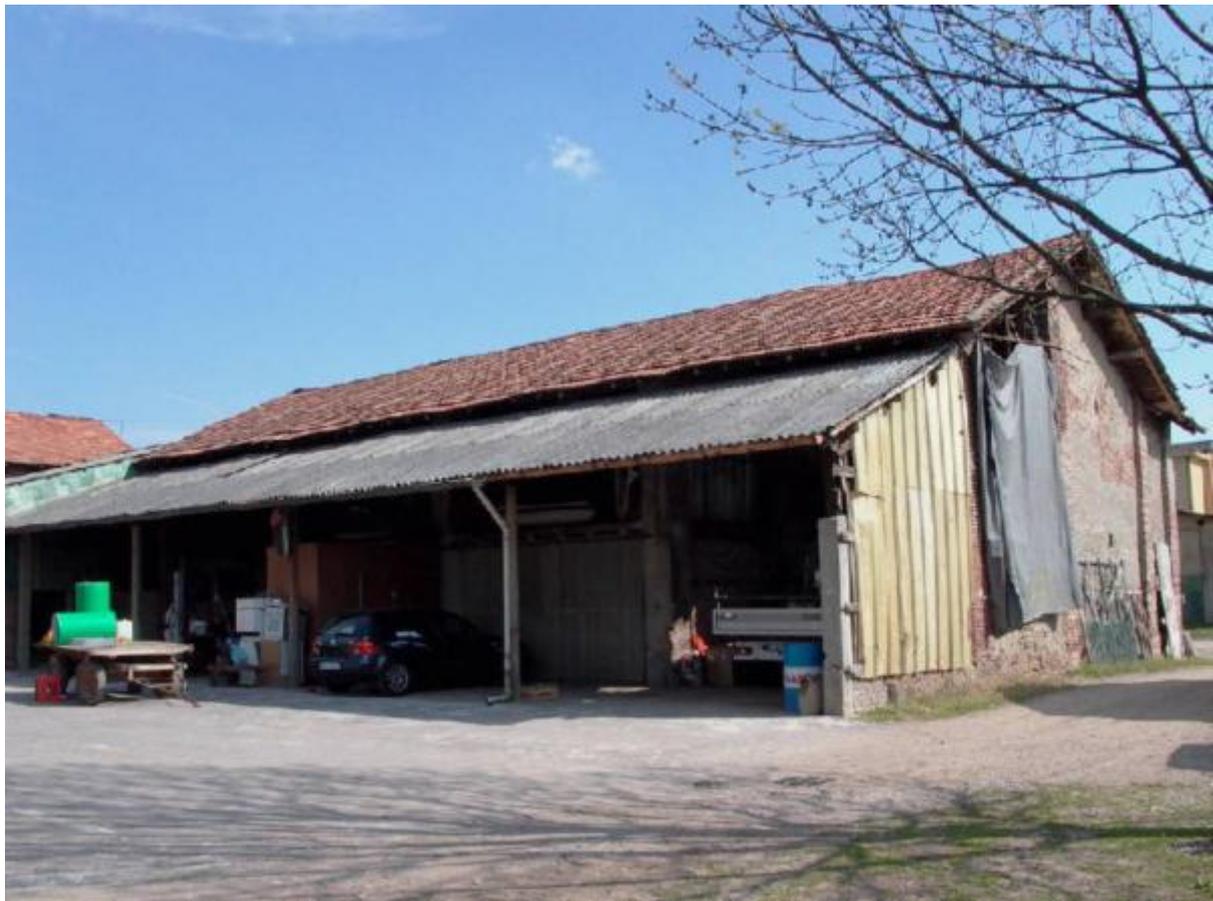
Edificio composto da un corpo di fabbrica a pianta rettangolare su due piani fuori terra. Si tratta della stalla costituita da quattro campate con portico, stalla al p.t. e fienile al p. sottotetto in parte chiuso sul lato verso sud da grigliato. I muri perimetrali e i pilastri sono in muratura a tessitura omogenea in laterizio a mattoni pieni intonacati. Necessità d'uso

hanno portato all'ampliamento del portico con strutture sia a nord che a sud a colonne in cemento armato e copertura in fogli di eternit ondulati. Gli orizzontamenti in legno sono stati in parte demoliti. La copertura è a due falde con sbracci nella falda sud. La struttura di copertura è costituita da travi lignee poggianti sulla muratura mentre negli sbracci da capriate con monaco. Il manto è in tegole marsigliesi poggianti ai travetti e senza assito. Nel portico il manto è in lastre di eternit.
