# Casa padronale della Cascina Zunico

Carpiano (MI)

Denominazione: Casa padronale della Cascina Zunico

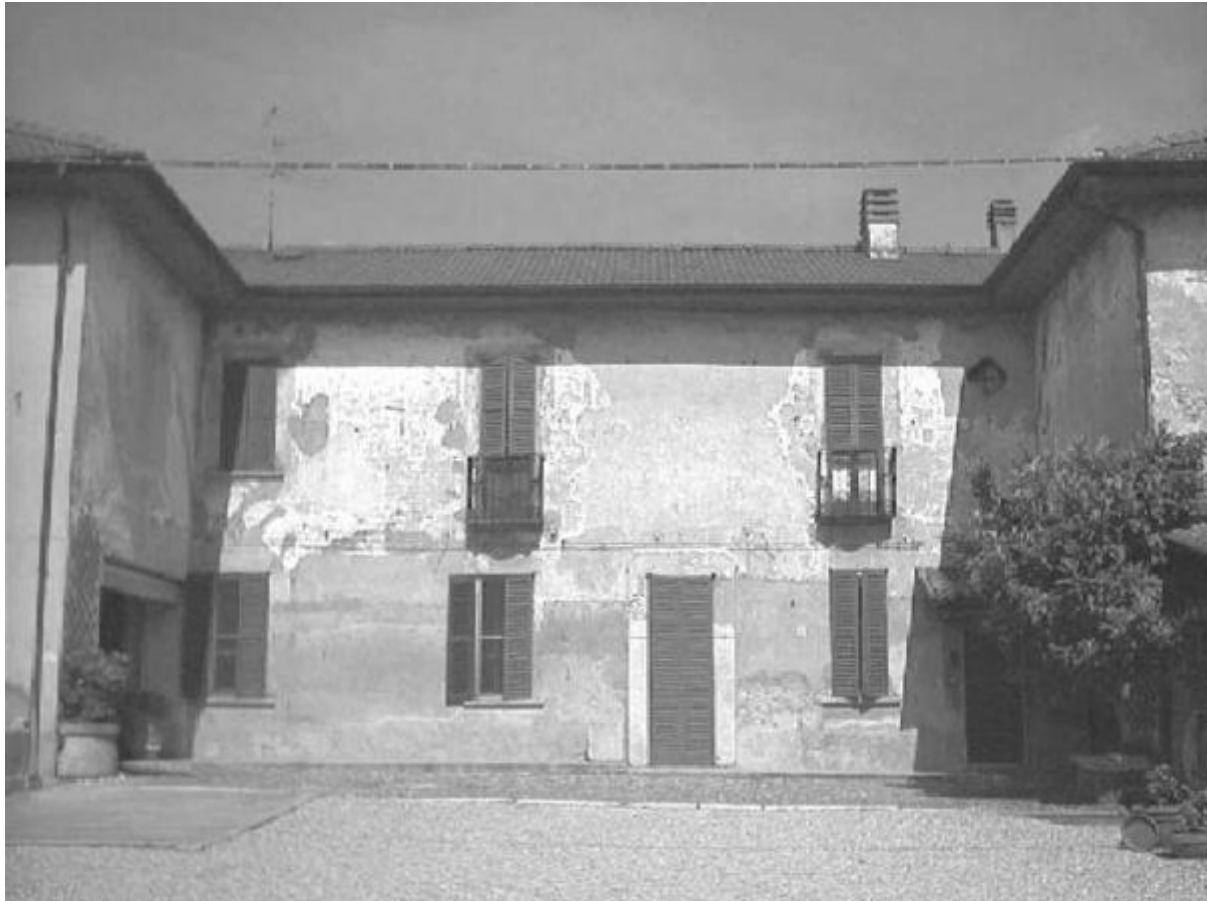
Codice identificativo: MICCZ13F01

Note: Vista dal cortile interno del corpo di fabbrica Est della casa padronale (2004)
