Scuderie con cassinello della Cascina Prato Ronco

Morimondo (MI)

Denominazione: Scuderie con cassinello della Cascina Prato Ronco

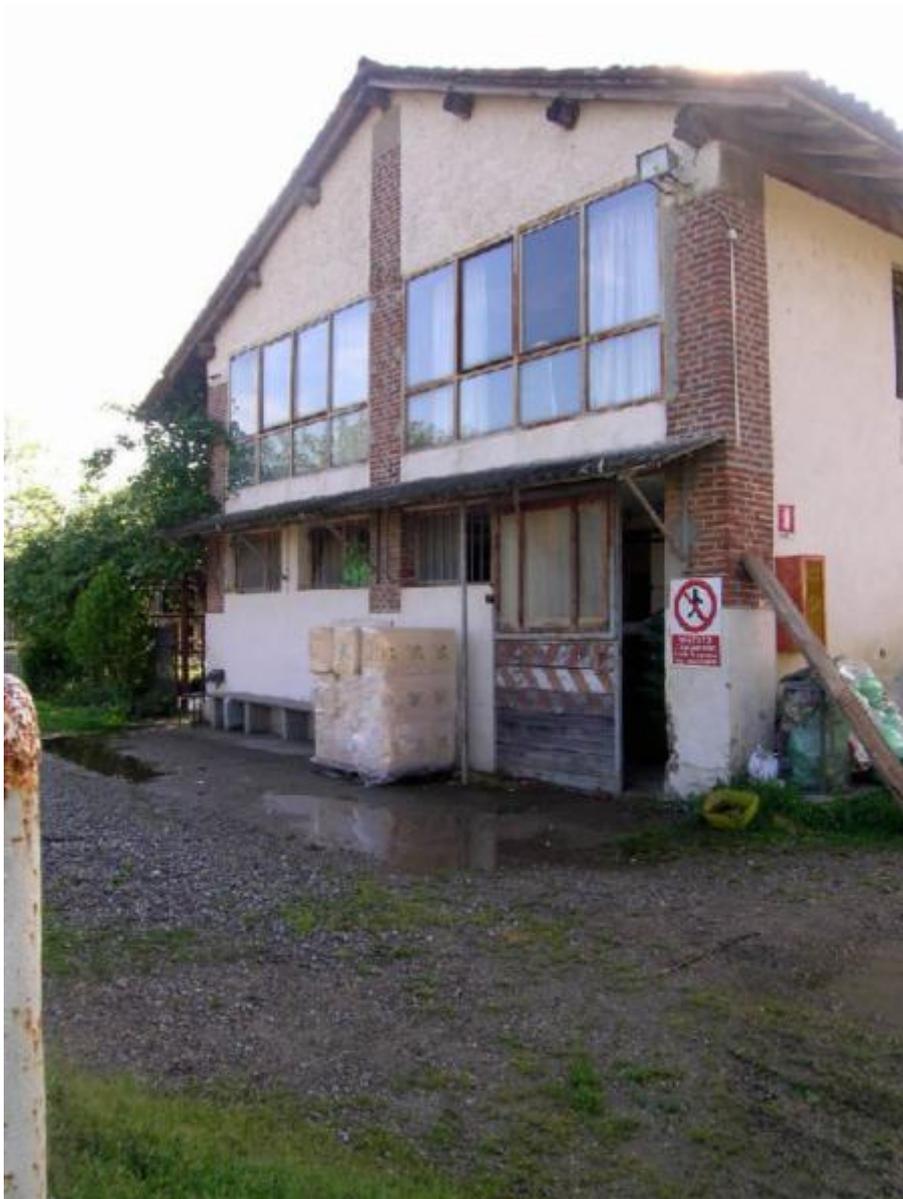
Il corpo di fabbrica ha un impianto regolare, all'interno sono stati ricavati box per cavalli ed al piano superiore un locale per i soci del maneggio. Le strutture verticali sono costituite da murature intonacate e da pilastri in laterizio; le murature sono realizzate in mattoni come si evince dalle lacune dell'intonaco da cui affiora l'apparecchiatura muraria sottostante. Le strutture orizzontali consistono in solai piani intonacati rinforzati con putrelle in ferro. La copertura ha una struttura mista a capriate e travatura su muro; il manto di copertura è in coppi. E' presente un collegamento verticale esterno.
