Villa Bollani

Varese (VA)

Definizione tipologica: villa

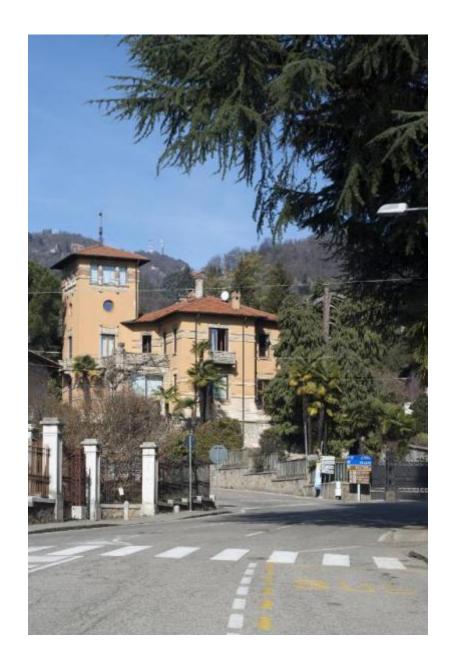
L'edificio presenta un impianto planimetrico articolato, sviluppato su di un piano seminterrato e due piani fuori terra. Il volume è caratterizzato da una torretta belvedere, più alta di un piano rispetto al nucleo principale del fabbricato. L'accesso alla villa è evidenziato da un androne con due ampie arcate che sorreggono la terrazza soprastante. Le strutture portanti sono in muratura. La copertura, a falde, è in laterizio.
