Oratorio di S. Giovanni Battista

Varenna (LC)

Definizione tipologica: oratorio

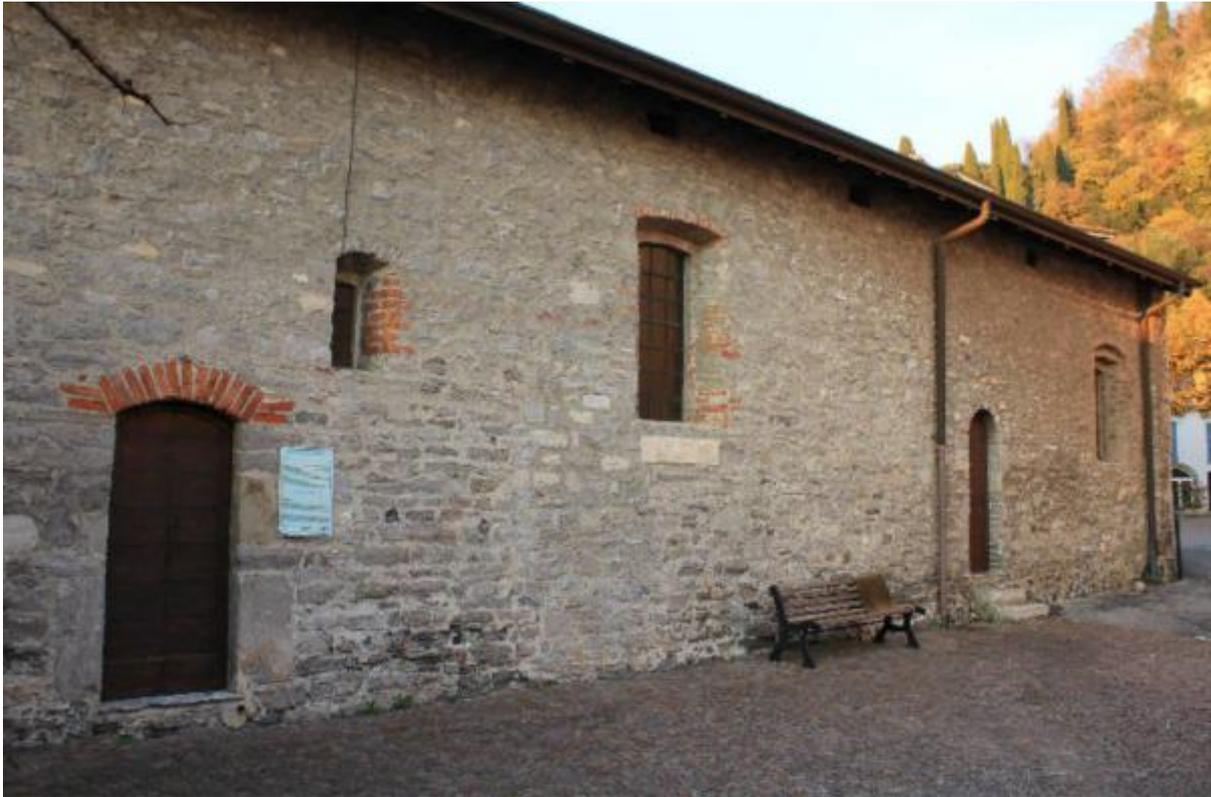
Edificio a capanna in muratura di pietra grezza irregolare, a corpo semplice con abside semicircolare rivolto verso la piazza di accesso, ingressi laterali e facciata addossata agli edifici residenziali limitrofi sormontata da un campaniletto a

vela. in basso a detta facciata è presente un arcosolio al quale è attribuita una funzione tombale. Sulle pareti interne si conservano porzioni affrescate di buona fattura che sui lati appartengono ad un ciclo del trecento mentre per l'abside risalgono al primo cinquecento.
