Torre d'ingresso Breno (BS)

Denominazione: torre d'ingresso

Comune: Breno

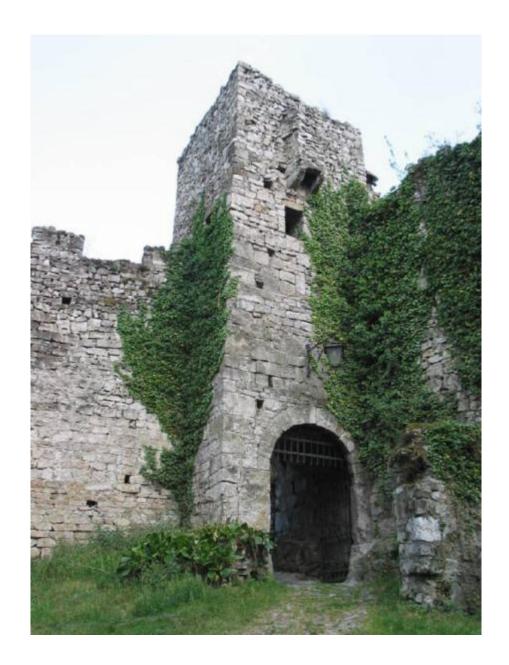
La torre di avvistamento presenta strutture veticali in muratura portante in pietra. Gli orizzontamenti sono voltati (seminterrato) e lignei. La copertura, su struttura lignea poggiata sui muri, è in coppi.
