Casa Zani (ex)

Bienno (BS)

Denominazione: Casa Zani (ex)

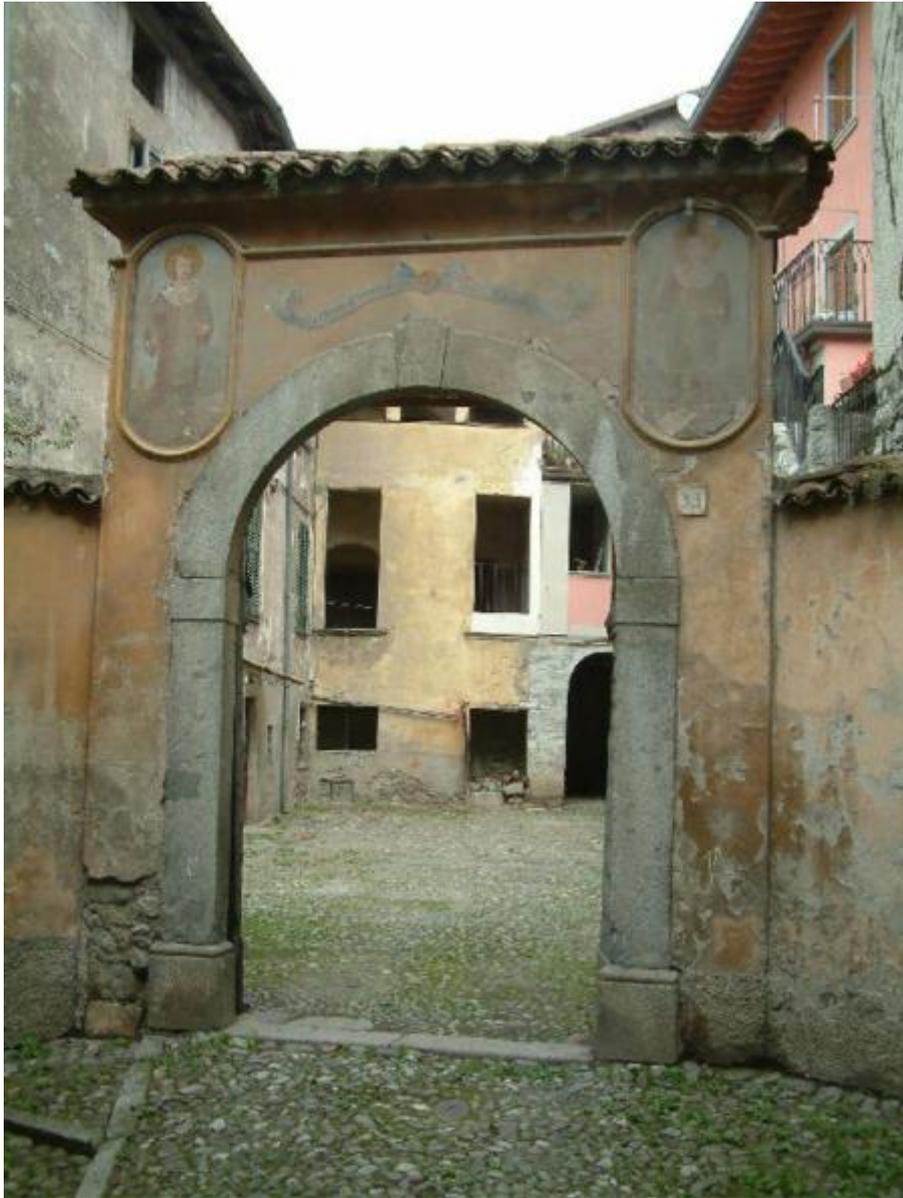
Edificio ottocentesco. Il prospetto nord ovest affaccia sul vicolo con quattro piani e tre ordini di aperture, con cornici in arenaria modanata, con al piano terra due portali in pietra Simona dalla terminazione dell'architrave a duplice spiovente, che riconducono l'origine dell'edificio almeno al XV secolo. Questo prospetto è caratterizzato da riquadrature dipinte che ritroviamo anche nel prospetto sud-ovest e sud-est tipicamente ottocenteschi. Il prospetto nord est, al piano primo e secondo mostra una serie di aperture che danno luce alle scale, mentre al piano terzo troviamo una loggia con tre aperture centinate. Di notevole impatto l'ingresso su via Castello, nel muro di cinta si apre uno slargo semicircolare con rampa acciottolata dove al centro troviamo il portale a tutto sesto con scolpito nella serraglia PRG 1828, sopra di esso ai due lati vi sono dipinti i santi Cosma e Damiano.
