Casa Torre Via Ripa

Bienno (BS)

Denominazione: Casa Torre Via Ripa

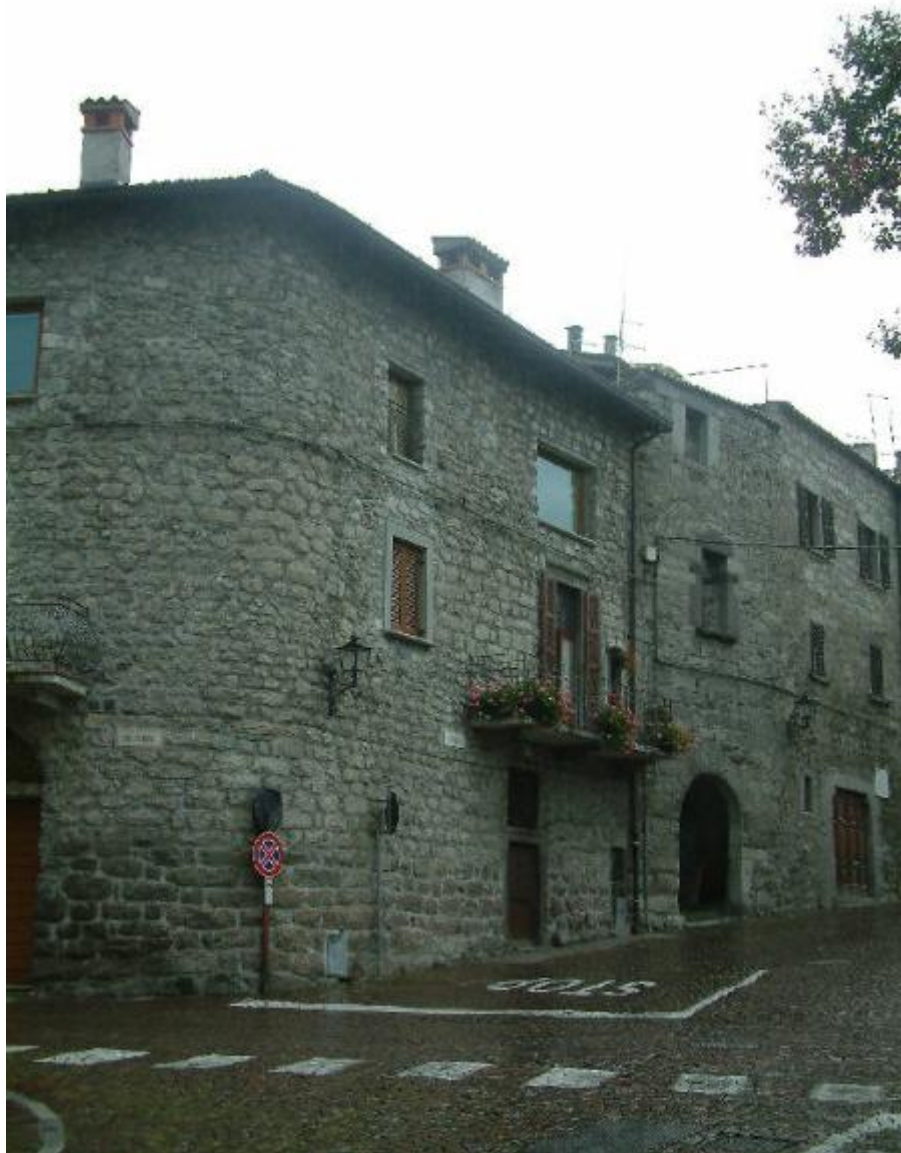
Struttura tardomedioevale di casa a torre, a grossi conci di granito spaccati con cunei lignei, di essa rimane solo la facciata con un grande portale a tutto sesto in pietra simona, al piano primo si apre una finestra in pietra simona, con terminazione dell'architrave a duplice spiovente, anche nella finestra superiore troviamo la medesima tipologia. Nella

parte interna della facciata si individuano ancora i due livelli dei solai con i fori per le travature. Nel cortile interno, dopo le ristrutturazioni del dopo guerra, rimangono solo dei frammenti di strutture, come un' arcata a tutto sesto che poteva sostenere il tipico edificio a logge, o la rampa per l'ingresso dei carri che fa ipotizzare una utilizzazione di tipo rurale di una parte della corte.

Di questa struttura rimane solamente la facciata che risulta essere in un buono stato di conservazione.
