Casa Tovini

Cividate Camuno (BS)

Tipologia: palazzo

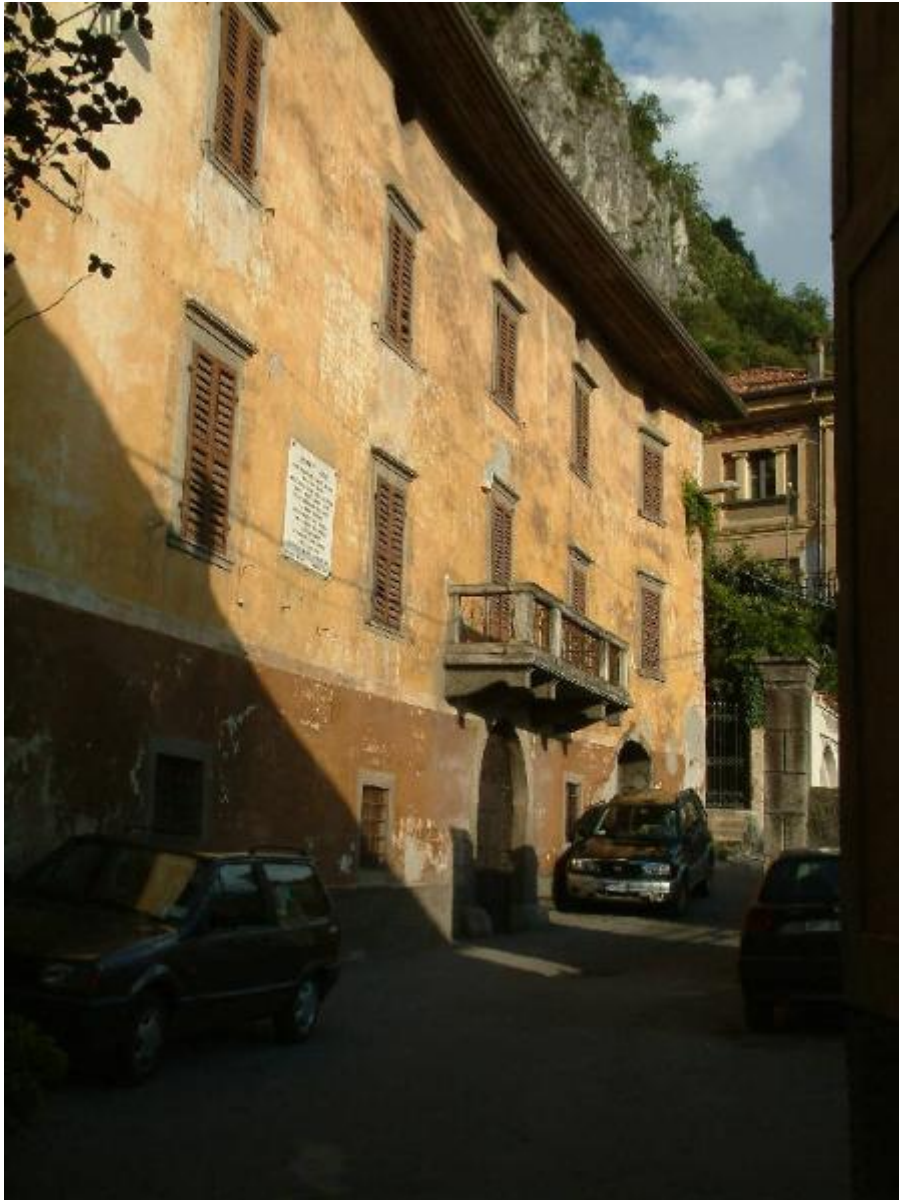
La facciata principale mostra tre piani più sottotetto, con sei ordini di aperture. Al piano terra si aprono quattro finestrelle chiuse da inferriate, un portale secondario ad arco ribassato ed un grande portale a tutto sesto in pietra simona su grossi plinti in pietra bianca di forma bombata. Nella serraglia è inserito un frammento di epigrafe presumibilmente medioevale. L' infisso conserva ancora il picchiotto di forma antropomorfa. Al piano primo si aprono cinque finestre ed una portafinestra che accede al balcone inserito sopra il portale principale, sorretto da quattro mensole in pietra e chiuso

da ringhiera con motivi liberty. Nel secondo piano si aprono sei finestre con cornici in pietra, come quelle sottostanti, e all'ultimo piano, quello sottotetto, troviamo sei piccole aperture ovali. Al centro dell'androne interno, pavimentato a ciottoli, le arcate sono sorrette da una grossa colonna in pietra simona del xv secolo. Il fronte posteriore del complesso si presenta interessante.
