# Chiesa dell' Annunciata del Convento della S.ma Annunciata

Piancogno (BS)

Codice scheda: 1r050-00086

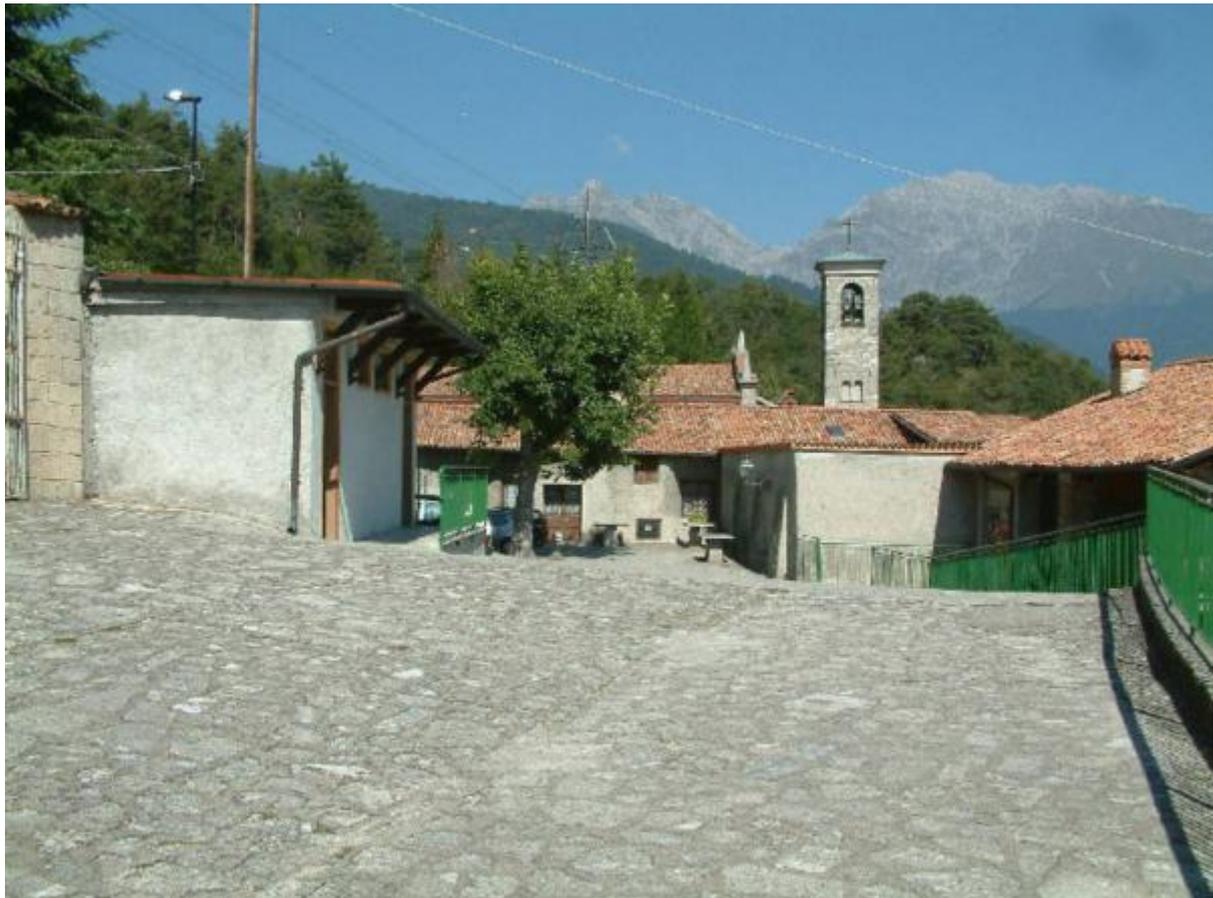
La facciata priva d'ingresso, con due lesene laterali a conci di pietra e un grande occhio centrale, presenta una conclusione a due spioventi, pinnacoli piramidali in arenaria con palla. Il lato sud della navata mostra un fregio in cotto con archetti trilobati e modanati posti su peducci a testine d'angeli; sopra gli archetti una serie di formelle quadrate e sopra di queste il cordone di S. Francesco. Sul lato sud troviamo un portico postumo con pilastri in cemento e sotto il portico vi è il portale d'ingresso a sesto acuto con lunetta e architrave sostenuto da mensole. Il portale è in arenaria rossa. Abside pentagonale in pietra con occhio centrale e due finestrelle monofore. A nord c'è il campanile con in basso delle feritoie ed in alto nel lato sud una bifora con capitello. L'interno è ad una navata divisa in tre campate da lesene, sul lato nord si aprono tre cappelle chiuse da cancello in ferro battuto; le volte delle campate sono a crociera. La copertura è a doppia falda.
