Chiesa del Redentore

Vione (BS)

Codice scheda: 1r060-00016

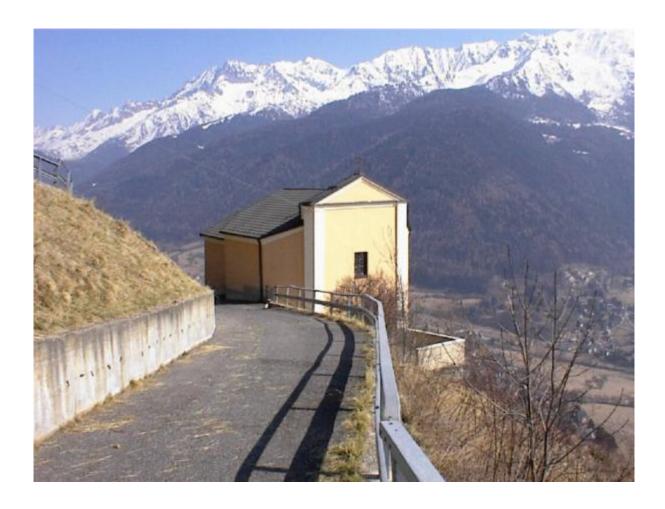
Edificio composto dal corpo di fabbrica quadrato della primitiva cappella (attuale zona absidale) e dalla navata a pianta ottagonale (aggiunta successivamente). Il prospetto a monte confina con la strada e risulta interrato per un'altezza di circa 3 mt; il prospetto a valle, evidenzia gli speroni di sostegno sporgenti dalla costruzione (per un'altezza di circa 4 mt. dal livello del sagrato); i prospetti dx e sx, indicano (con la scalinata d'accesso ad ovest e la scarpata ad est), il notevole dislivello. Le strutture verticali sono in pietra e calce, il muretto che delimita il sagrato in mattoni forati di cemento con parapetto smaltato. L'orizzontamento del presbiterio è voltato a tutto sesto, quello della navata a croce greca presenta il catino centrale impostato su 4 colonne e arconi ai lati. La copertura a capanna, ribassata nel tratto posteriore poggia su travature in legno e presenta manto in tegole di cemento.
