# **Casa Bettoni**

# Bienno (BS)

Definizione tipologica: casa

Indirizzo: Piazza Roma, 16

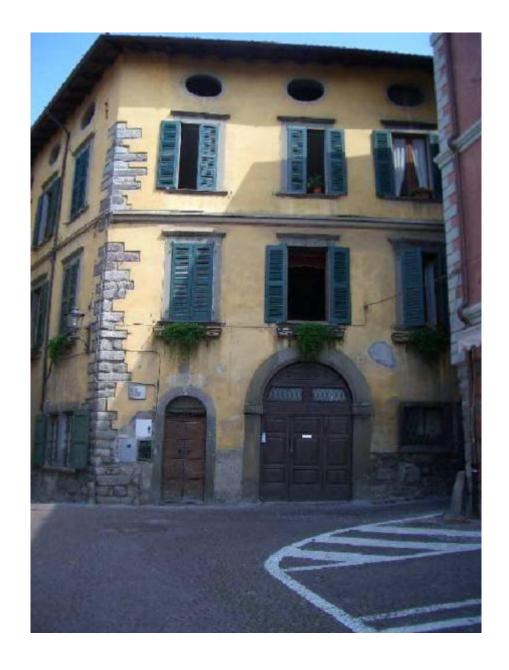
Il portale principale, a tutto sesto con ghiera e piedrtti lisci e capitelli a punta di diamante, viene completato nel primo quarto del Seicento.

Negli anni Venti del Novecento viene ristrutturata la facciata: viene aggiunto il marcapiano tra il I e il II piano e vengono

stonacati i conci d'angolo tra la piazza e via Rizzieri.
