Casa Rota - complesso

Artogne (BS)

Denominazione: Casa Rota - complesso

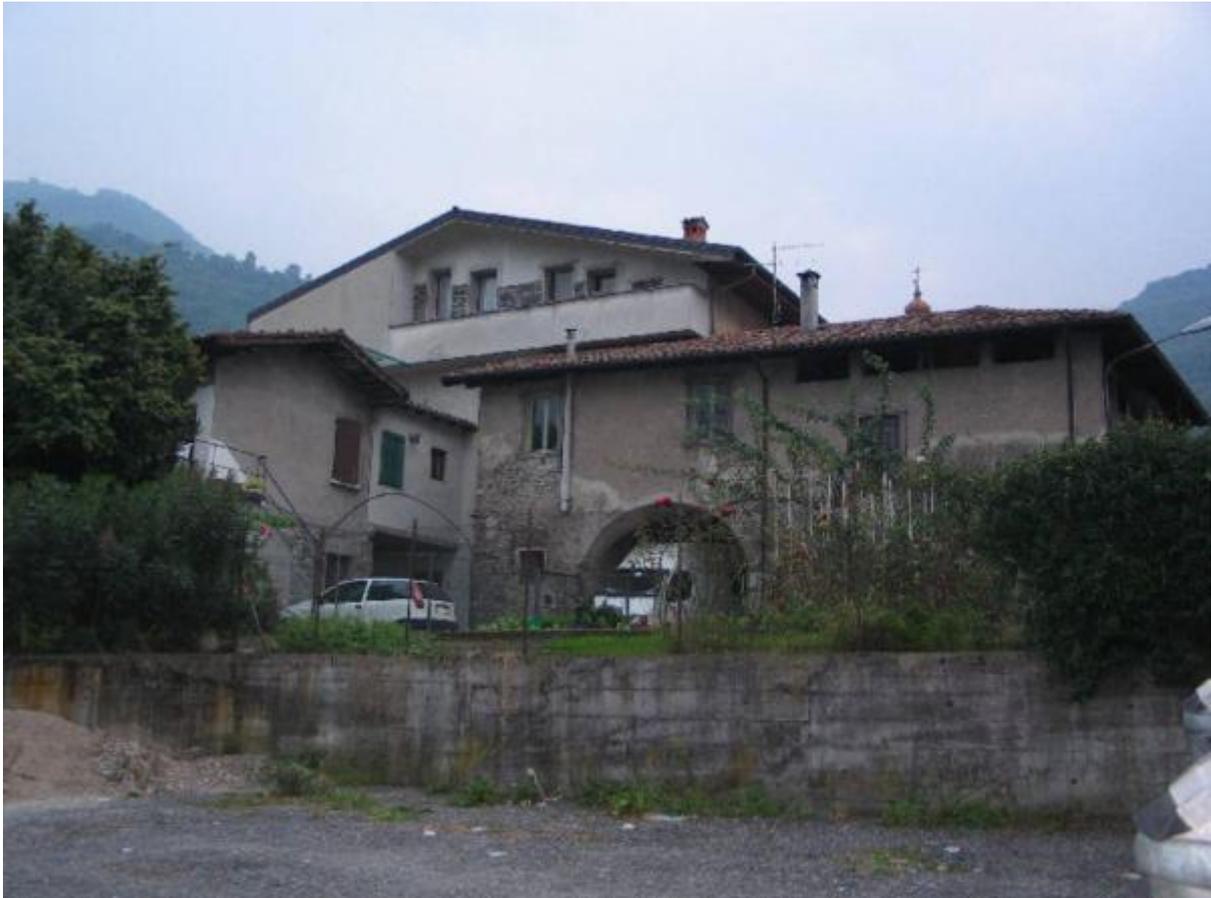
L'edificio è costruito nel XVII secolo, consta di un corpo di fabbrica a due piani che racchiude il cortile con portico ad arcate sorrette da colonne in pietra di Sarnico.

Fondazioni non ispezionabili; struttura portante in muratura continua in pietra e malta, pilastri colonne intonacata in parte. Orizzontamenti in muratura legno, solaio piano a volta copertura con struttura lignea e manto in coppi, pavimentazioni interne cotto legno cemento e ceramica, pavimentazioni esterne in pietra.

Indicazioni specifiche: lesioni passanti, erosione, crosta nera

Indicazioni specifiche: lesioni, erosione

Indicazioni specifiche: fessurazioni, depositi
