Palazzo Garganico Griffi - complesso

Breno (BS)

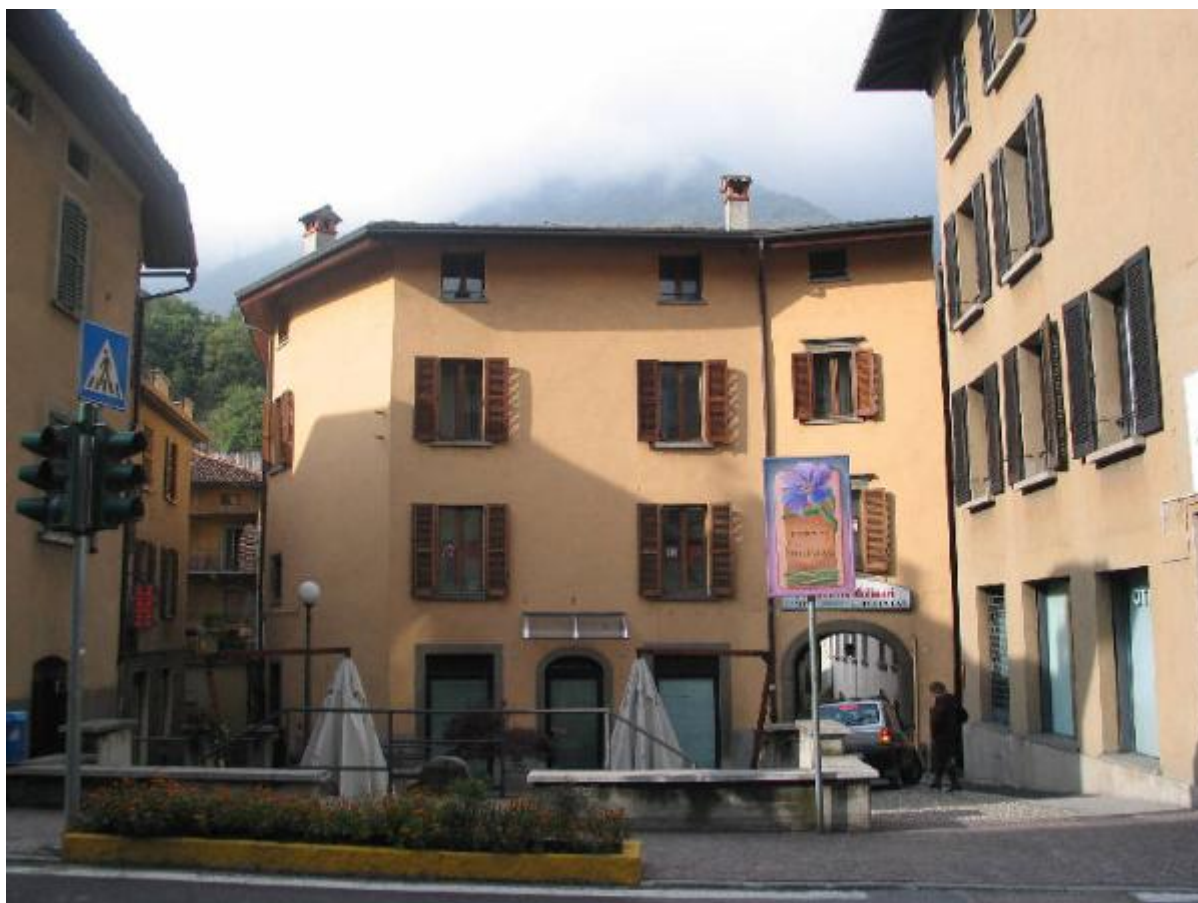
Il palazzo viene edificato nel Settecento, la struttura è a tre piani e sottotetto con sette ordini di aperture nella facciata principale.

Struttura portante in muratura continua in pietra e malta colonne intonacata completamente. Orizzontamenti in muratura legno cemento armato solaio piano, volta a botte e a crociera, copertura con struttura lignea e manto in coppi, pavimentazioni interne cotto ceramica legno, pavimentazioni esterne pietra.
