Cappella della Disciplina di S. Carlo

Pisogne (BS)

Definizione tipologica: cappella

Denominazione: Cappella della Disciplina di S. Carlo

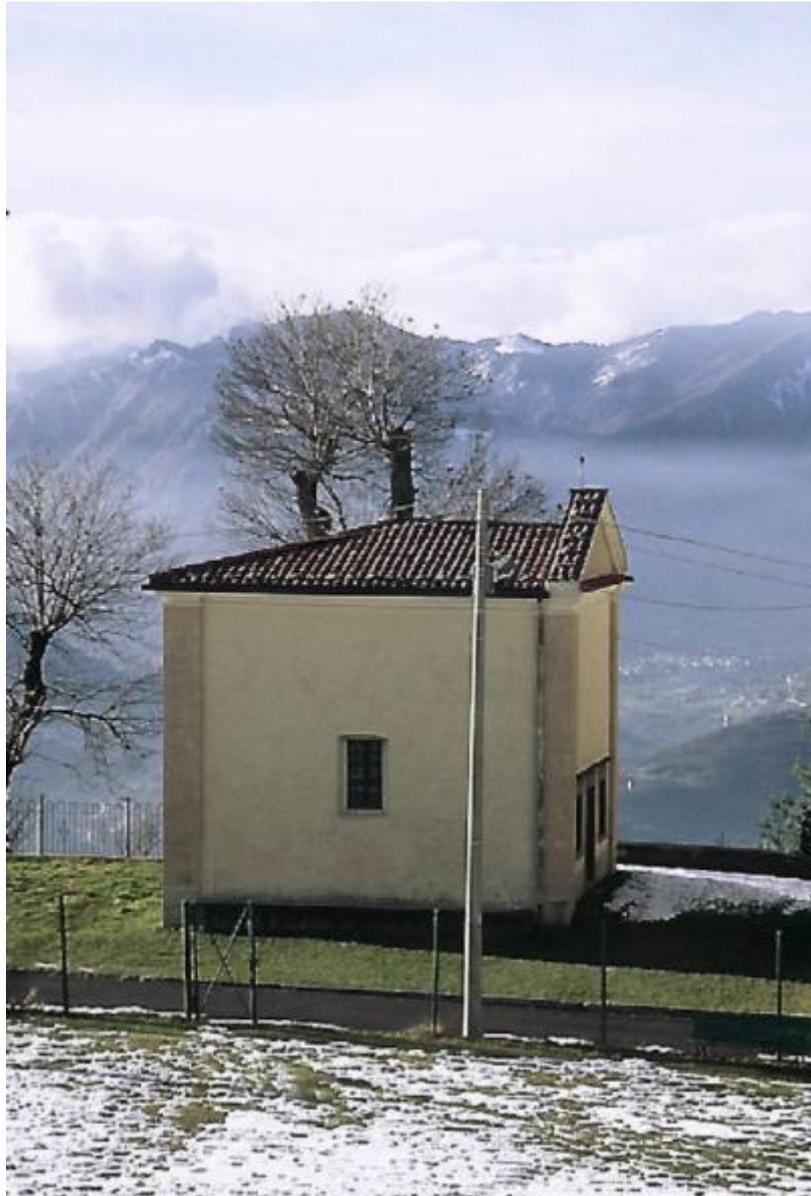
La cappella si trova alle spalle della chiesa di S. Michele. E' un semplice edificio a pianta rettangolare con muratura portante. L'ambiente principale ha una volta a schifo con copertura a padiglione di sole tre falde (si innesta nella muratura del timpano) mentre il piccolo locale ospitante i servizi, aggiunto al lato Nord-Ovest, ha la struttura del tetto (a semplice orditura con travi appoggiate e incastrate nella muratura) in vista con copertura ad una falda a leggione. Nell'ambiente principale sono state costruite delle pareti divisorie a mezza altezza per delimitare gli spazi in funzione di usi successivi a quello previsto in origine.

Assolutamente negativa la costruzione del corpo servizi addossato alla parete Nord-Ovest. L'accesso a questa parte si è ottenuto trasformando in porta la finestra presente in origine. Una traccia di quest'ultimo elemento è data dai resti dell'inferriata che è stata tranciata di netto.

Le coperture appaiono in discreto stato. Qualche infiltrazione in corrispondenza dell'attacco della falda a leggio del corpo aggiunto alla parete Nord-ovest.

All'interno si presentano fenomeni di disgregazione materiale in corrispondenza della parte bassa di tutte le pareti. Gli intonaci esterni sono in buono stato di conservazione. L'attuale colore giallo è frutto dei lavori di tinteggiatura, effettuati negli anni 1989 e 1990, che non hanno rispettato l'originale grigio.
