Oratorio di S. Rocco

Capo di Ponte (BS)

Definizione tipologica: chiesa

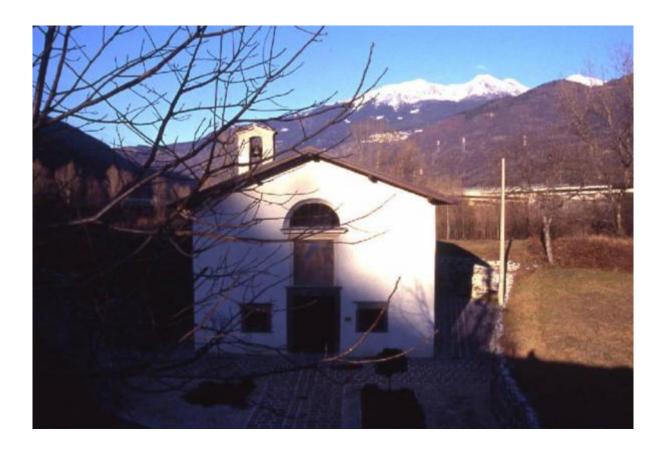
Chiesa a pianta rettangolare a una navata con due campate (volte a botte), presbiterio (volta crociera) e sagrestia (volta a crociera). C'è un campanile a vela in corrispondenza di una parete della sagrestia con tetto a due falde.

Le strutture verticali sono in muratura portante.

La copertura della chiesa ha due falde simmetriche in corrispondenza della navata. Tali falde diventano asimmetriche sul presbiterio e sulla sagrestia. Il manto è realizzato con lastre di pietra.
