## Casa Rizzieri (ex)

Breno (BS)

Denominazione: Casa Rizzieri (ex)

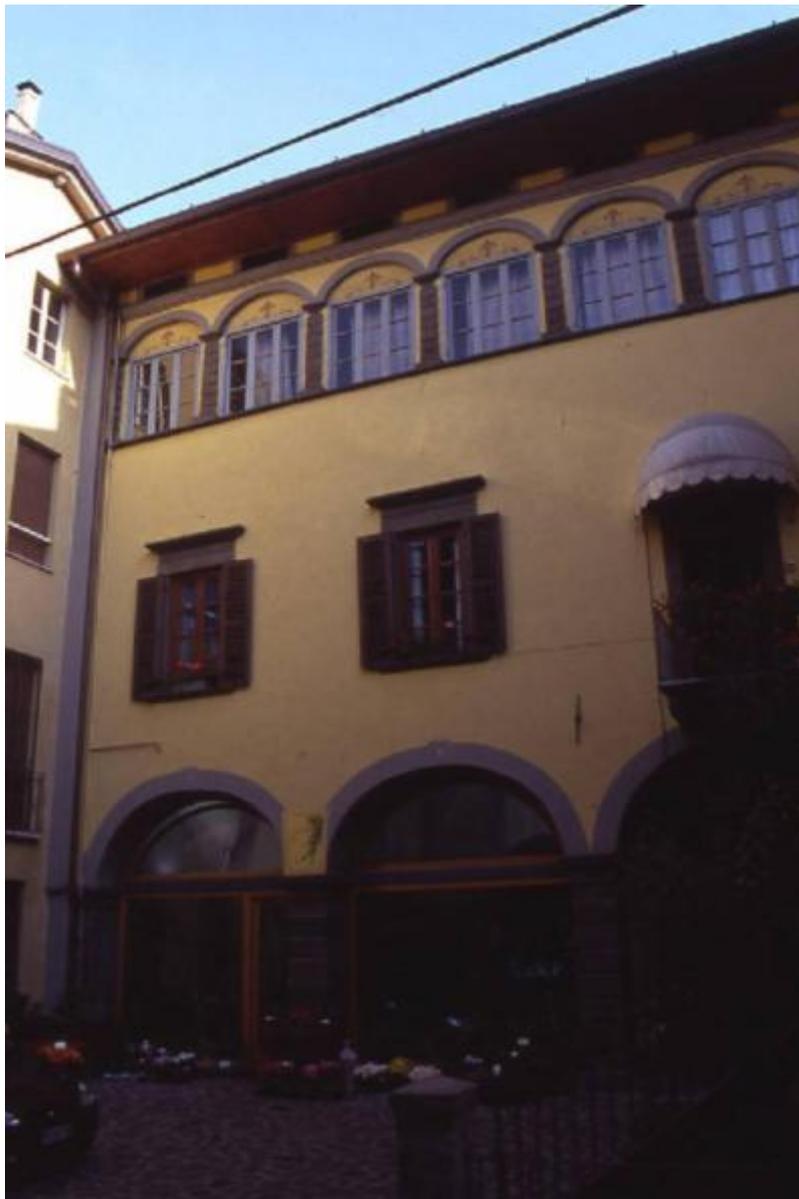
Edificio a pianta quadrangolare con quattro piani fuori terra. L'affaccio principale è su via S. Francesco con un piccolo cortile aperto dal quale si accede al piano terra e dove si trova una scala esterna che conduce al piano primo. Le strutture verticali sono in muratura continua portante ed in pilastri (piano terra e piano secondo verso via S. Francesco). Addossato al lato nord-est si trova un corpo di un solo piano fuori terra che funge da deposito, con copertura piana che funge da terrazzo. Un altro terrazzo si trova ad un livello più basso mentre al piano interrato c'è un altro locale. Le strutture orizzontali sono costituite da volte a botte e a schifo e da solai. Il manto di copertura è in tegole marsigliesi in laterizio mentre la struttura del tetto è costituita da travature su muri.
