Casa Morosini

Angolo Terme (BS)

Denominazione: Casa Morosini

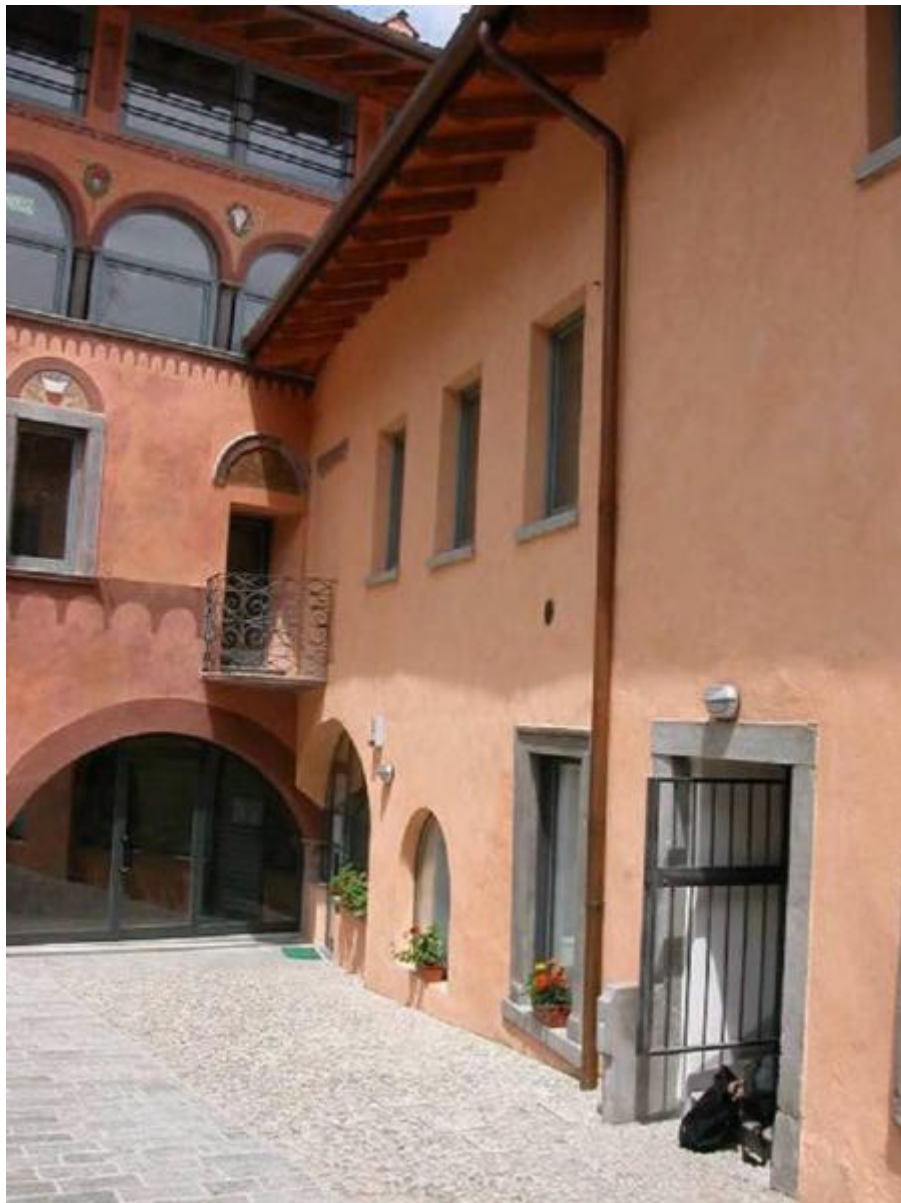
L'edificio si presenta con una configurazione ad L, delimitato dalla strada da un portone con arco e con una zona di ingresso in acciottolato. La muratura è in sassi, con una caratteristica loggia al p. 2..

La copertura ha orditura primaria e secondaria in legno con sovrastante manto di copertura in coppi.
