# Chiesa Parrocchiale di S. Giacomo

# **Angolo Terme (BS)**

Denominazione: Chiesa Parrocchiale di S. Giacomo

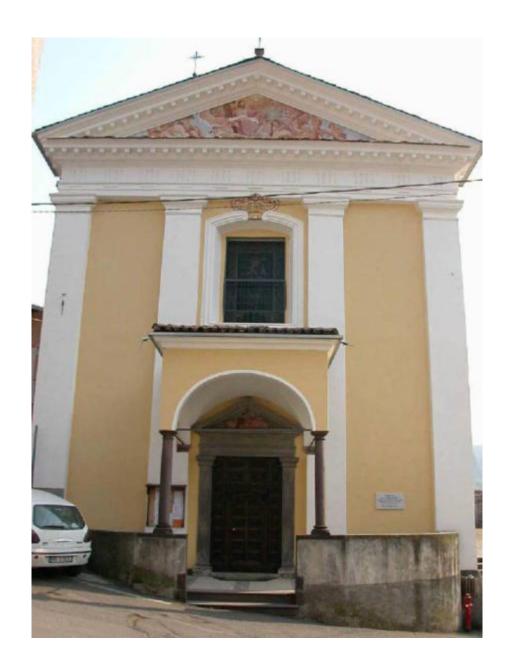
Chiesa con strutture verticali in muratura, volta a botte, copertura a tetto, con portichetto di entrata e laterale.

Indicazioni specifiche: Si possono notare diffuse crepe strutturali.
