# Ex Asilo infantile - complesso

Bienna (BS)

Denominazione: Ex Asilo infantile - complesso

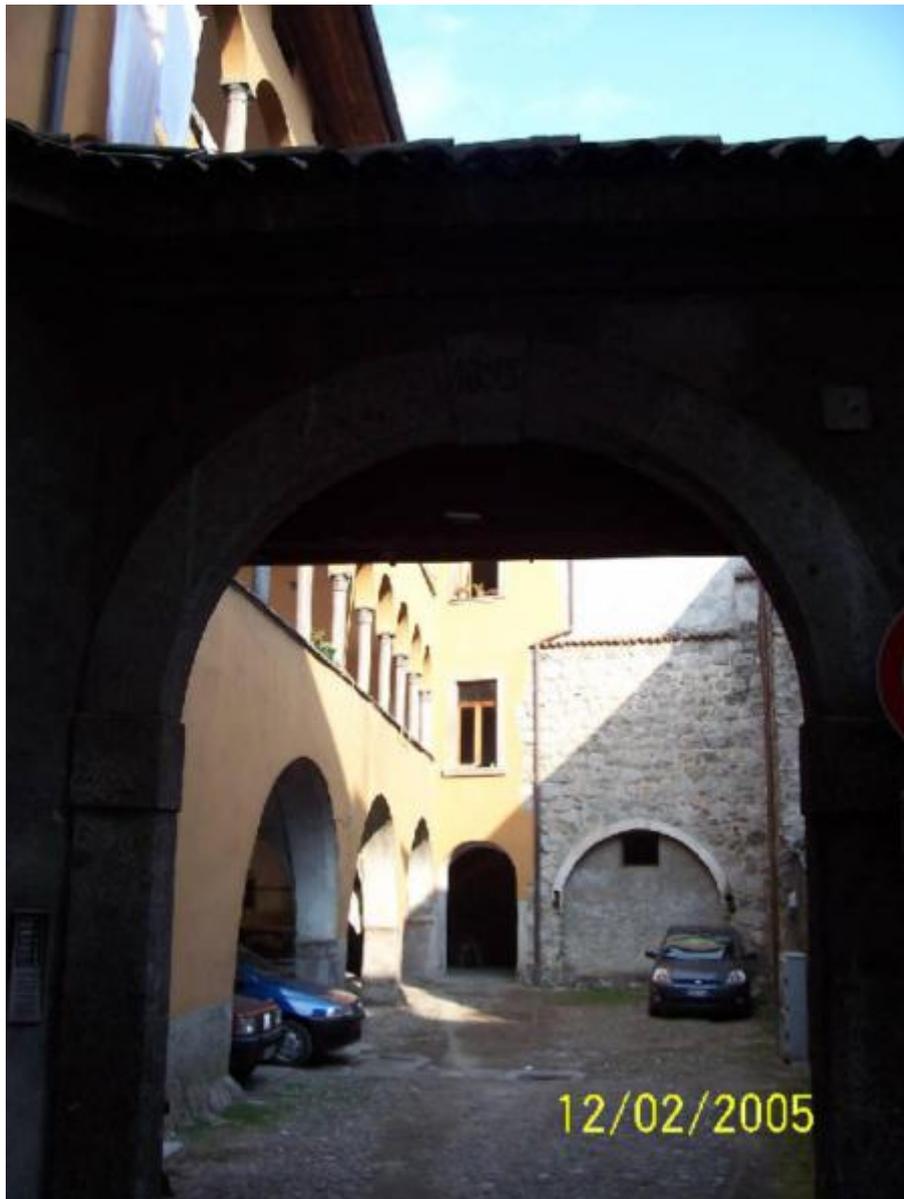
tre piani fuori terra più sottotetto. Di forma quadrangolare con muri portanti in pietra intonacati, con una piccola ala raccolta attorno ad un ampio spazio di corte. Il prospetto sulla corte presenta un porticato con volte a crociera e doppio loggiato con colonne e capitello in pietra.
