# Cappella del Cimitero di Artogne

Artogne (BS)

Denominazione: Cappella del Cimitero di Artogne

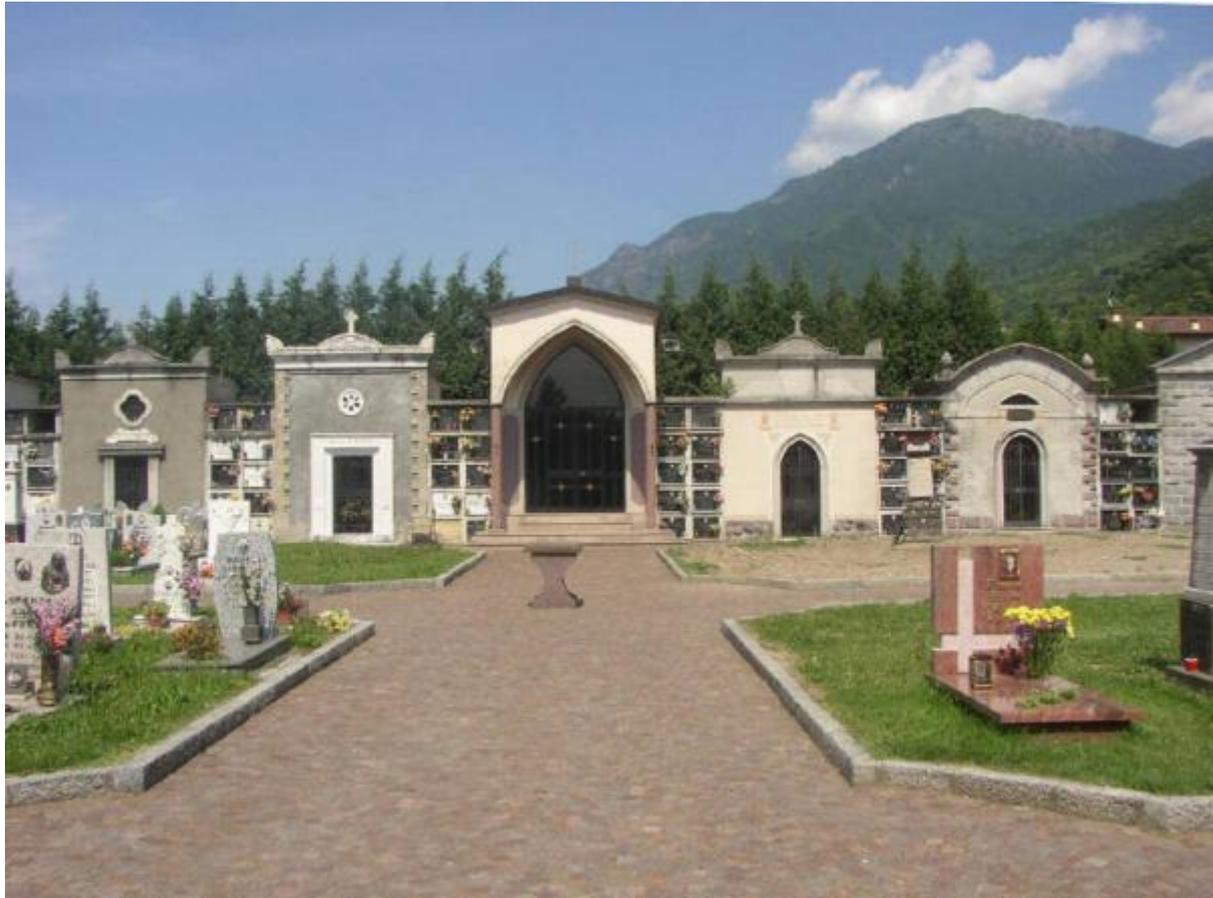
Il bene collocato all'interno del cimitero è posto sul lato nord del complesso, in asse con il cancello d'ingresso e a metà dell'asse longitudinale del nucleo centrale. La cappella ha pianta poligonale ed è posta in posizione sopraelevata rispetto al piano dei camminamenti, a cui si giunge da gradini posti sui tre lati del piccolo protiro sorretto da pilastri. Le strutture verticali sono in muratura portante continua, mentre i pilastri sono in conglomerato cementizio, le strutture orizzontali sono sia piane che voltate. La pavimentazione è in piastrelle di marmo posate a giunti allineati; le pareti interne sono intonacate e dipinte, mentre quelle esterne sono intonacate e tinteggiate. La copertura del bene è a tetto con manto in lastre.
