Complesso della Natività e Maria Vergine - complesso

Rovescala (PV)

Denominazione: Complesso della Natività e Maria Vergine - complesso

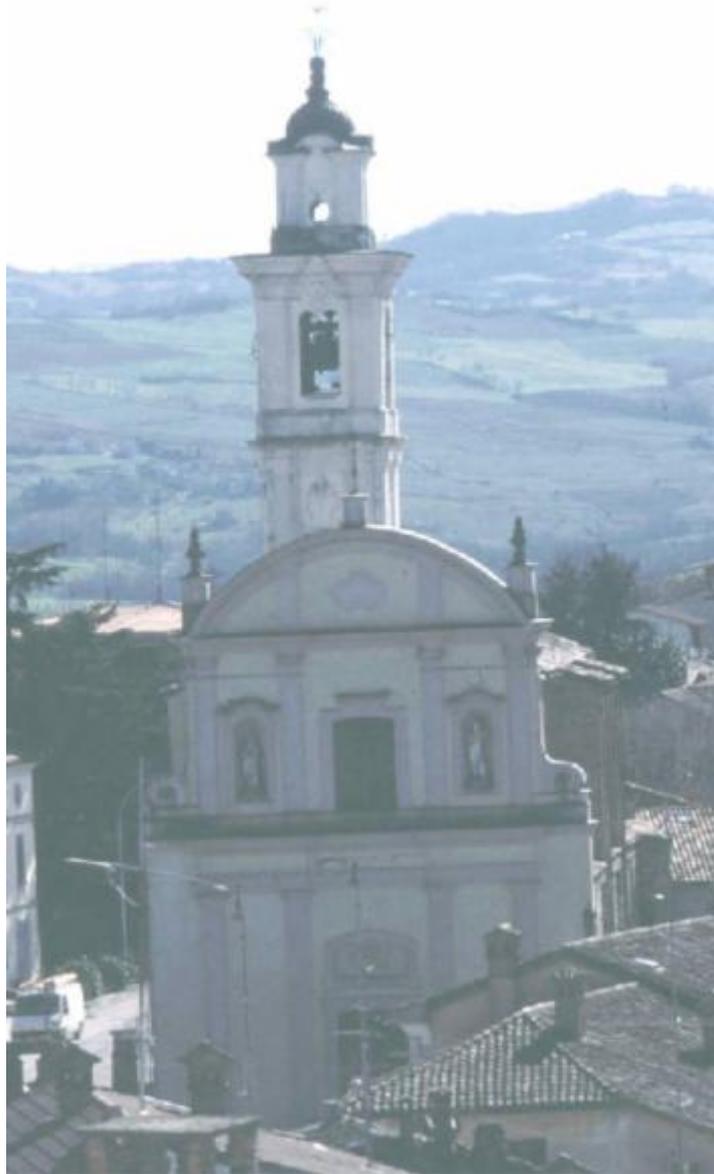
Il complesso è costituito dalla chiesa con il campanile e la casa canonica. La chiesa è a navata unica con tre cappelle per ogni lato, coperta da una volta a botte lunettata scandita da archi e terminante in un abside profondo, rettangolare, dal quale si accede in sacrestia. Presenta una muratura eterogenea a corsi irregolari di mattoni e pietra legati da malta, rivestita da intonaco sul prospetto est su via principale ed in facciata, mentre a vista sul prospetto laterale ovest. La copertura è a tetto a due falde sopra la navata ed a padiglione nella sacrestia. Il manto di copertura è costituito da tegole a coppo in laterizio. Il campanile ha una struttura in mattoni pieni intonaca. Non presenta strutture orizzontali e termina con la cella campanaria sormontata da un piccolo tamburo poligonale con copertura a bulbo

Grazie agli interventi di restauro eseguiti negli ultimi anni, l'edificio si presenta oggi in discreto stato, salvo alcuni lievi e circoscritti problemi. Segni di umidità di risalita depositi e incrostazioni sono presenti sugli intonaci esterni, alla base della muratura, in facciata nelle parti aggettanti di questa e del campanile. Mentre le volte interne, la struttura di copertura ed il relativo manto, gli intonaci interni non evidenziano particolari fenomeni in atto.
