Torre del Castello

Rovescala (PV)

Denominazione: Torre del Castello

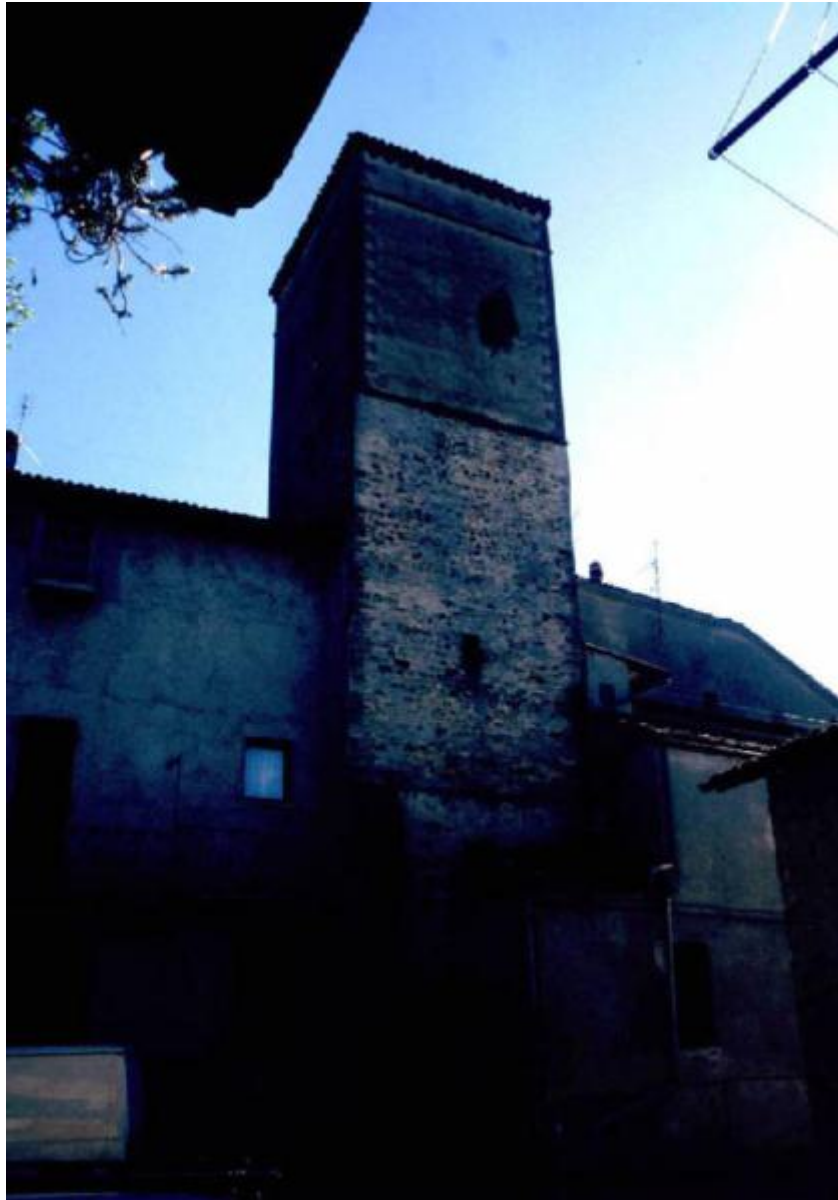
La torre è a pianta quadrata e si sviluppa su quattro piani fuori terra, il primo e secondo coperti da volte a botte. Presenta una muratura portante a corsi irregolari di pietra interrotta soltanto dall'apertura di due piccole finestrelle. La struttura muraria per tre quarti del suo sviluppo è a vista mentre per il restante è intonacata con una cornice a dentelli sugli spigoli. La copertura è a padiglione con un manto di copertura in tegole a coppo in laterizio. Questo bene individuo si trova inserito nell'ala nord-ovest di un edificio settecentesco con pianta ad L e sviluppo su tre piani fuori terra, che sorge sul perimetro dell'antico castello.

L'edificio, si trova in gravi condizioni, dal punto di vista della conservazione materiale e della leggibilità storico-architettonica. La collocazione, all'ultimo piano della torre, della cisterna dell'acquedotto di Stradella, ha causato la distruzione parziale di tutte le volte. Le strutture in elevazione e le volte evidenziano alcune lesioni di media entità. La muratura esterna sul lato nord presenta estesi attacchi biologici.

Indicazioni specifiche: Si registra il recente crollo della copertura.
