# Oratorio di Coriola

Bagnaria (PV)

Denominazione: Oratorio di Coriola

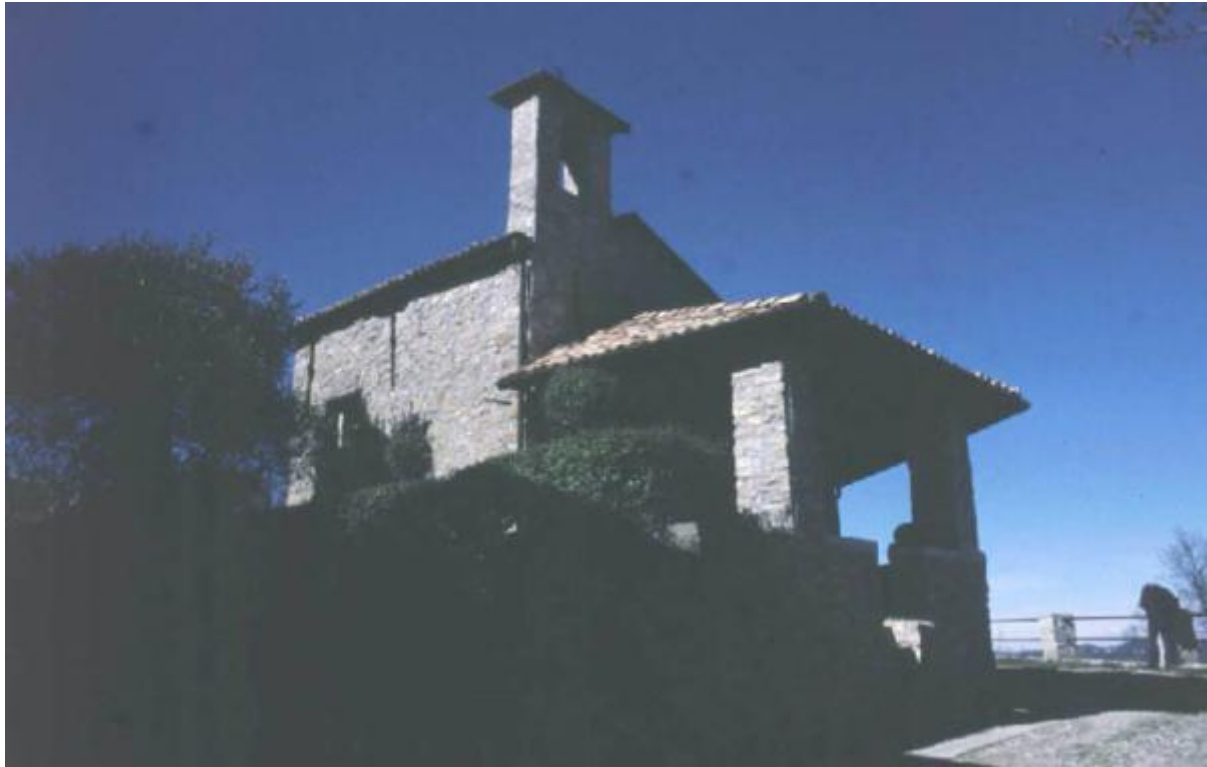
Edificio ad aula con ambiente laterale voltato a botte. Murature in pietra. Copertura in legno con manto in coppi. Portico antistante su pilastri e campanile a vela.
