Civica Scuola Serale Artigiana Paolo Borsa (ex)

Monza (MB)

SIRBeC scheda ARL - 3m010-00008

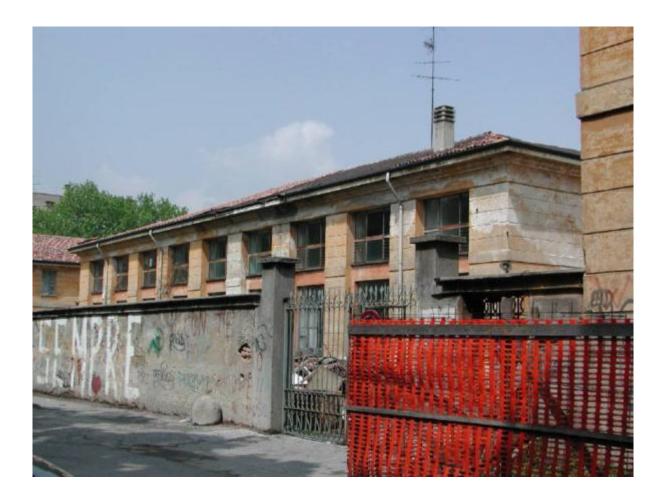
L'edificio ha pianta a C con muri perimetrali in laterizio e ciottoli di fiume, solai e tetto a 4 falde collegate in coppi di laterizio.

Stato di conservazione: cattivo

La copertura è stata in parte rifatta nel 1996.

In alcune parti è alto il rischio di caduta di coppi sulla via Boccaccio.

L'edificio è stato dichiarato inagibile a causa del distacco di alcune parti dai soffitti.

E' in previsione un intervento di ristrutturazione.
