Corte nobile, giardini, cinta muraria di Villa Mirabello

Monza (MB)

Denominazione: Corte nobile, giardini, cinta muraria di Villa Mirabello

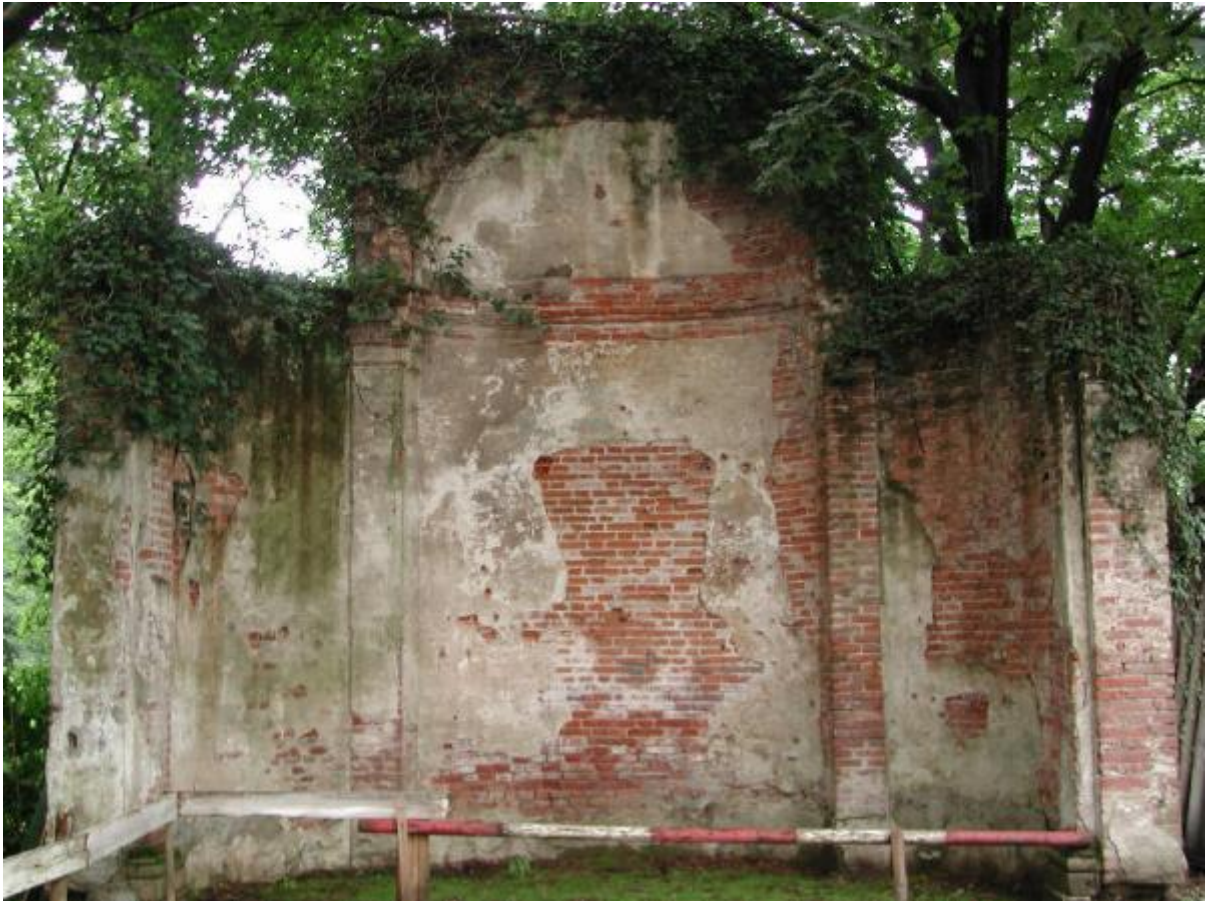
Configurazione strutturale primaria: Il bene è interamente cintato da un muro in ciottoli di fiume e laterizio.

Materiali [1 / 2]: laterizio

Materiali [2 / 2]: ciottoli di fiume
