# Cascina Cernuschi

Monza (MB)

Definizione tipologica: cascina

Denominazione: Caserma dei Carabinieri a Cavallo

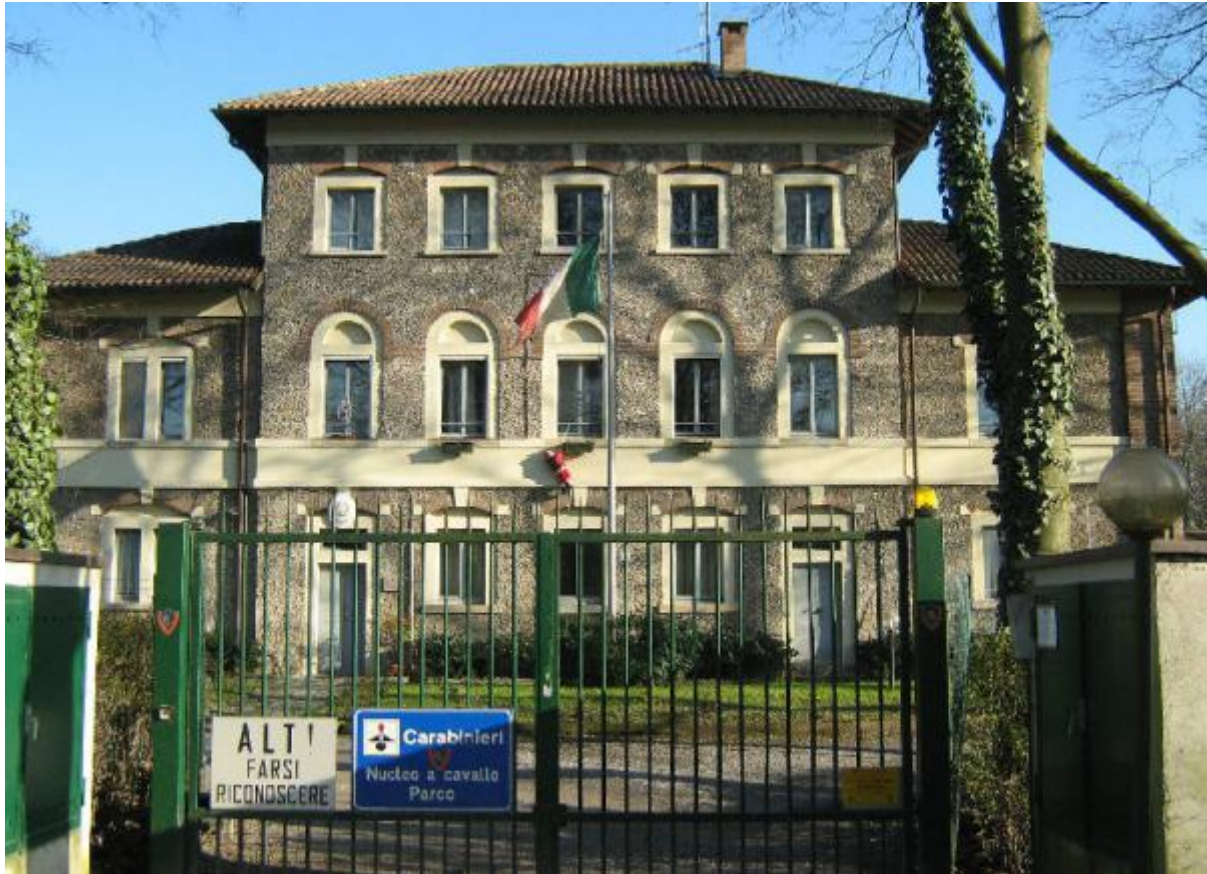
La caserma è composta da due corpi, disposti a T. Il corpo ad ovest ha muri perimetrali in laterizio, solai in legno con orditura primaria e secondaria e copertura in coppi di laterizio. Il corpo ad est (un edificio rustico porticato all'interno del quale sono stati ricavati gli alloggi dei militari) ha pareti in laterizio ed è coperto da tegole a coppo.
