Fienile nord della Cascina Casalta

Monza (MB)

Tipologia: stalla-fienile

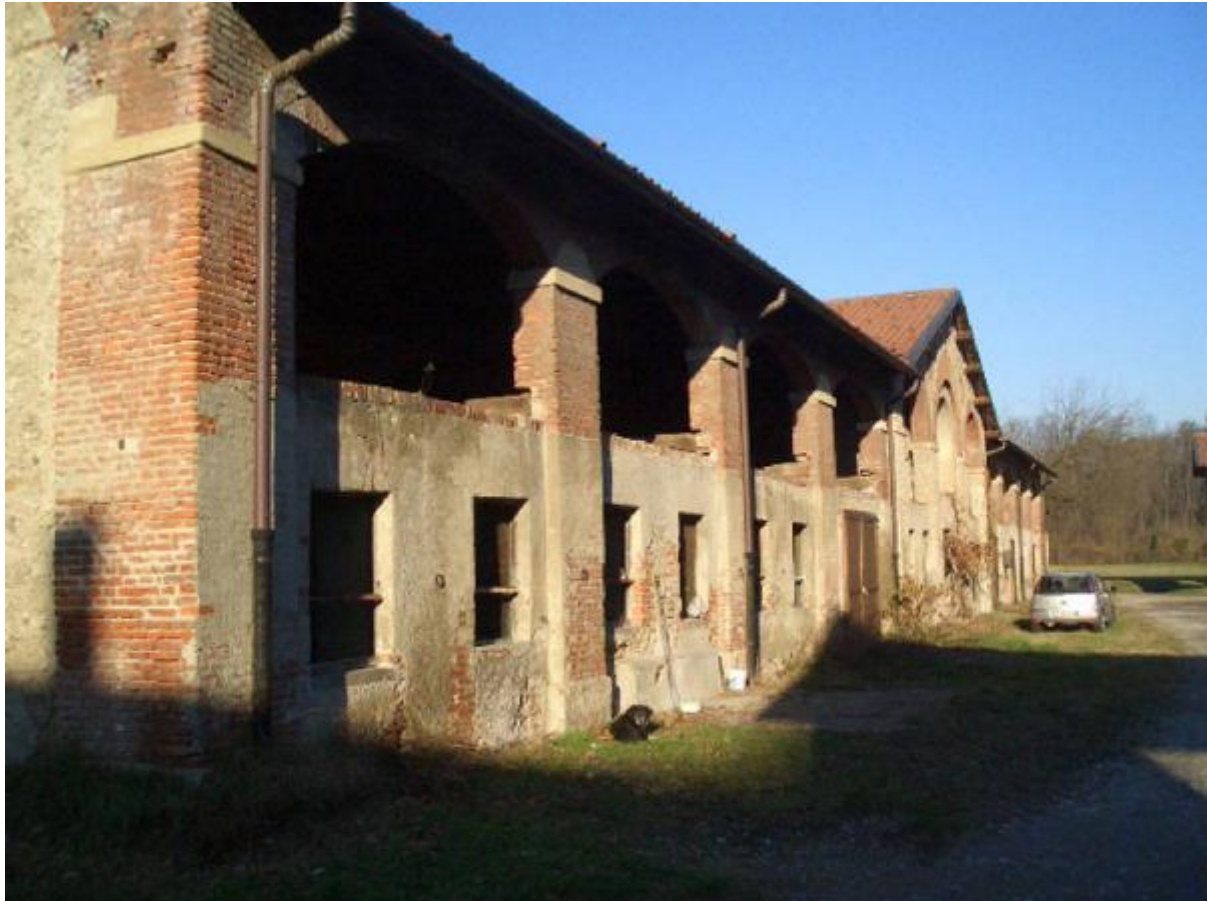
Edificio di forma rettangolare allungata in muratura di mattoni pieni, solaio in legno e copertura a falde con manto in coppi

Stato di conservazione: cattivo

Indicazioni specifiche: Grave situazione di abbandono e mancata manutenzione prolungata

Stato di conservazione: mediocre

refacimento della copertura con parziale recupero della vecchia struttura lignea e sostituzione delle parti più

danneggiate; rifacimento del manto di copertura in coppi
