# Casa località Ca' Felisa

# Locatello (BG)

Definizione tipologica: casa

Qualificazione: rurale

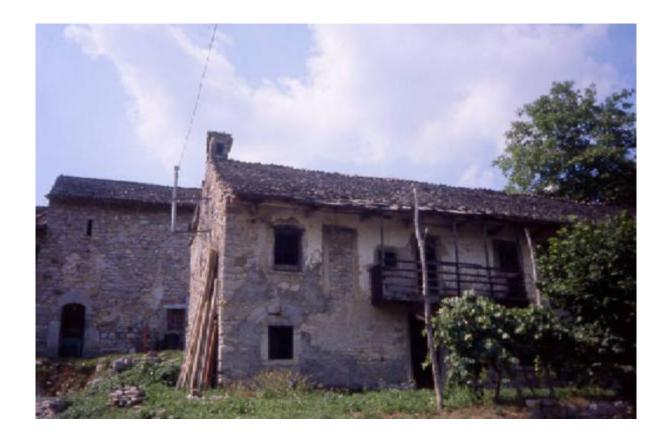
Il bene è composto da un'edificio a due piani adibito ad abitazione e da altri due corpi adibiti a stalla e fienile. La casa a due piani costruita alla fine dell'ottocento ha buona consistenza, per il manto di copertura originale in piode e per la presenza della lobbia al piano primo in legno di castagno, altro elemento di pregio rilevato è il portale tamponato sul lato Ovest. Presumibilmente le tre porte (due ora tamponate) si affacciavano sul ballatoio ligneo originariamente più lungo di quello in essere.

Stato di conservazione: discreto

LATO SUD : lesione grave, rappezzi in cemento inadeguati, presenza di umidità di risalita capillare, decoesionamento degli intonaci dovuto ad usura, sullo stesso lato nel tetto superfetazione recente costituita da comignolo in cemento, inadeguato

LATO NORD e LATO OVEST: attacco da microvegetazione.
