Chiesa dei SS. Fermo e Rustico

Credaro (BG)

Codice scheda: BG020-00234

Definizione tipologica: chiesa

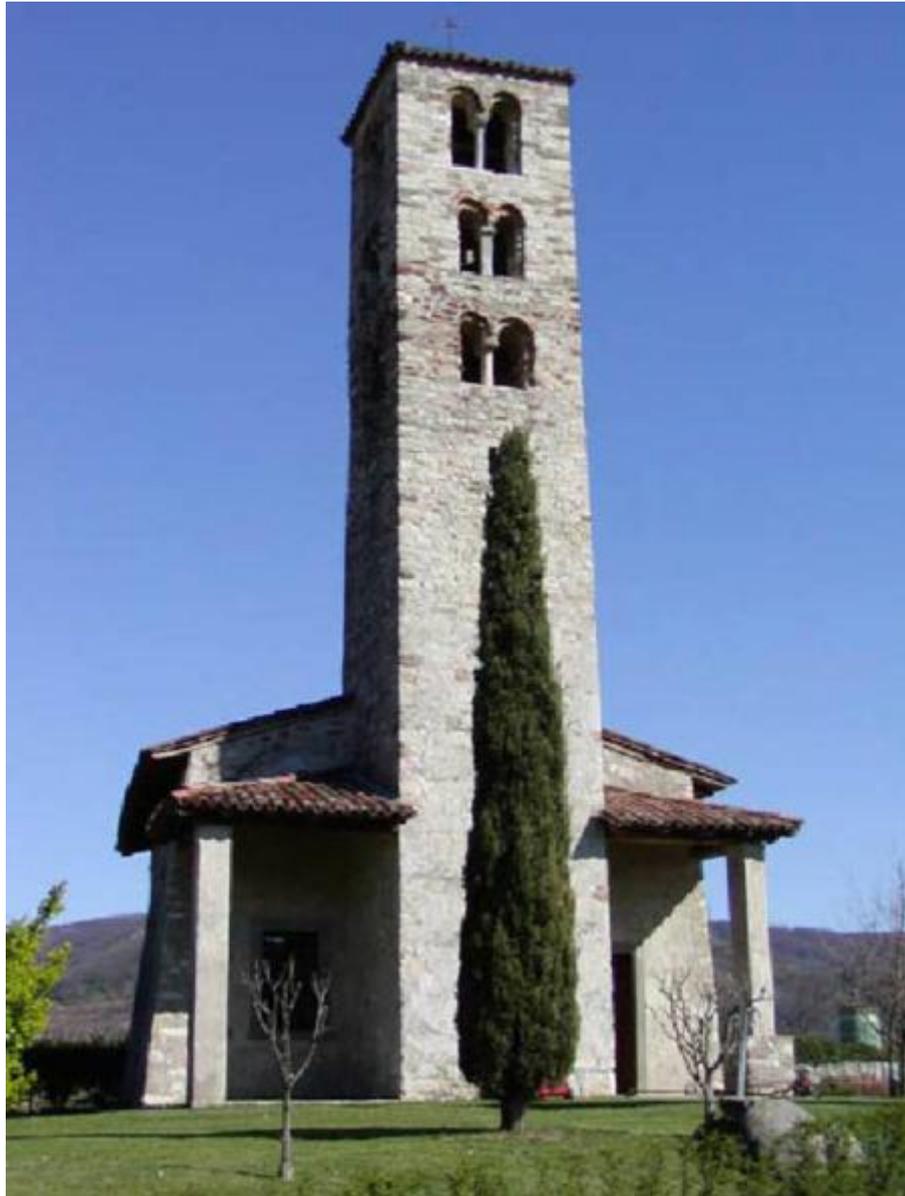
Dal punto di vista architettonico l'edificio, che ha subito numerose fasi costruttive e modifiche nel corso del tempo, presenta attualmente un'aula unica piuttosto irregolare e coperta con travi a vista. Nell'area sacra si nota un'abside poligonale voltata a spicchi. Ma al di sotto si possono vedere due absidi, scoperte nel 1996 e messe in rilievo da una copertura in vetro.

La chiesa originaria aveva minori dimensioni ed era caratterizzata da un impianto sobrio e semplice; la luce penetrava attraverso piccole monofore. Numerosi affreschi decoravano le pareti. All'esterno, è visibile in facciata l'imponente torre campanaria, alta circa 16 metri, di base quadrata. Presenta nella porzione inferiore una porta tamponata, antico accesso alla chiesa.
