# Chiesa di S. Nicola

## San Pellegrino Terme (BG)

Denominazione: Chiesa di S. Nicola

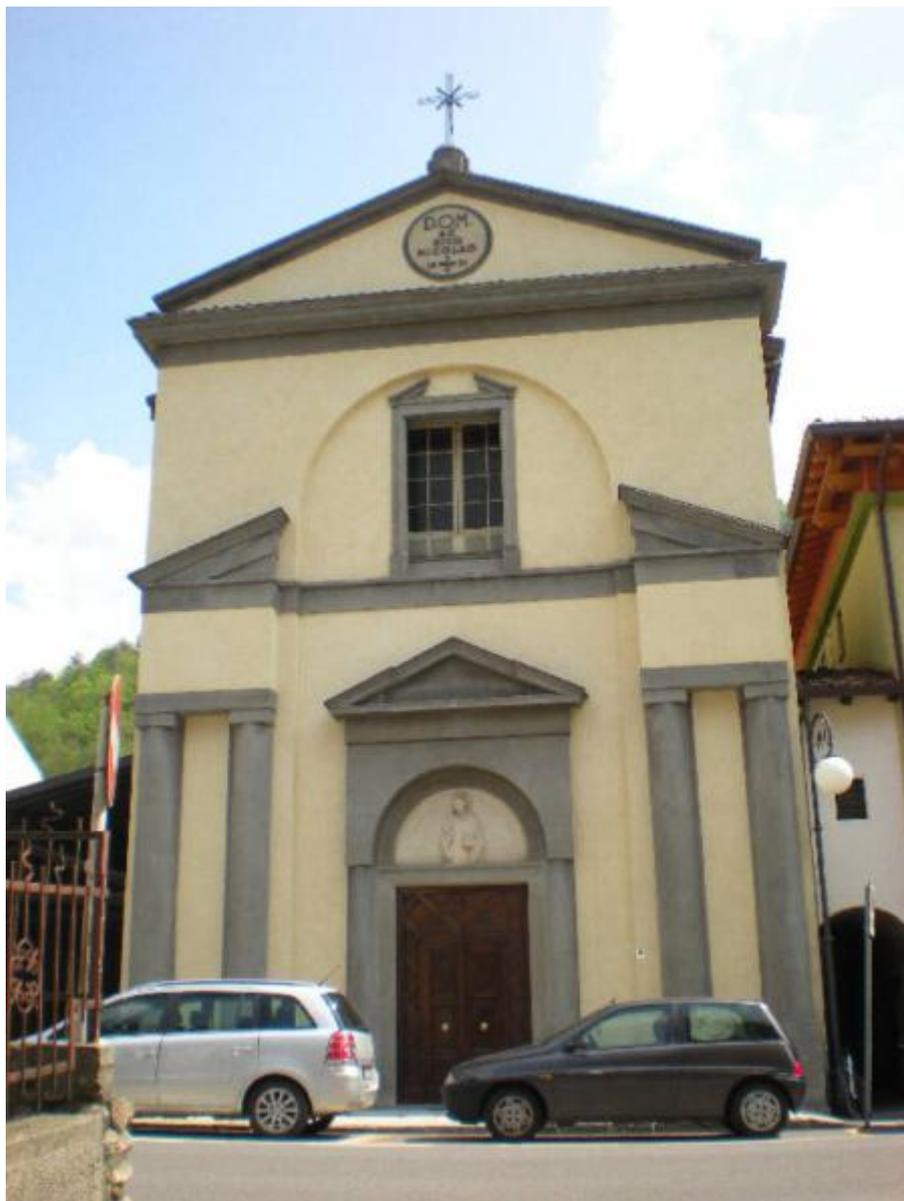
Chiesa a navata unica coperta da volta a botte unghiata in corrispondenza delle 6 aperture. Presbiterio a pianta rettangolare, sopraelevato rispetto al piano dell'aula e coperto anch'esso da volta a botte; abside semicircolare coperto da semicupola distinta in 3 vele collegate da costoloni. Nelle 6 arcate maggiori delle pareti trovano posto gli altari laterali

e nelle 4 minori le loggette. L'interno presenta sobrie ornamentazioni in stucco nello stile barocco del settecento. Esternamente la chiesa è racchiusa nel tessuto urbano, sul fianco sinistro si trova uno spazio coperto da un'unica falda sostenuta da capriate in legno, sotto il quale si trova il portale in pietra dell'accesso laterale, mentre sul fianco destro si trova uno stretto passaggio scoperto da cui ha luogo l'altro accesso laterale. Sul retro è possibile scorgere in alto il tamburo semicircolare della cupola dell'abside. La copertura è del tipo a capanna con orditura in legno e manto in coppi.
