Chiesa Parrocchiale di S. Antonio da Padova - complesso

Albino (BG)

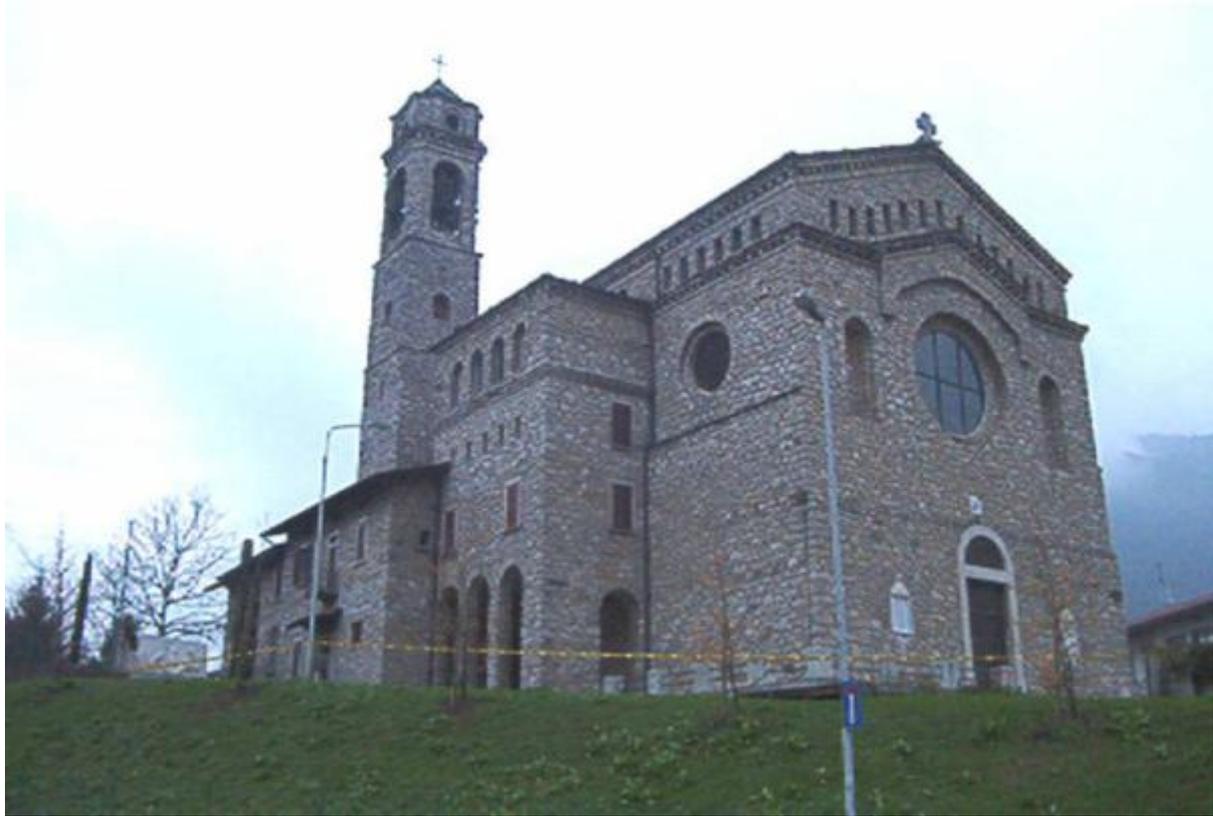
Complesso costituito dalla chiesa parrocchiale di forma rettangolare con abside poligonale e annessi ambienti di forma rettangolare ospitanti la canonica e la sagrestia. Struttura portante verticale in muratura e struttura orizzontale in legno.

Note: vista esterna del complesso
