Complesso industriale di Campione del Garda - complesso

Tremosine (BS)

OGGETTO

Tipologia: complesso produttivo

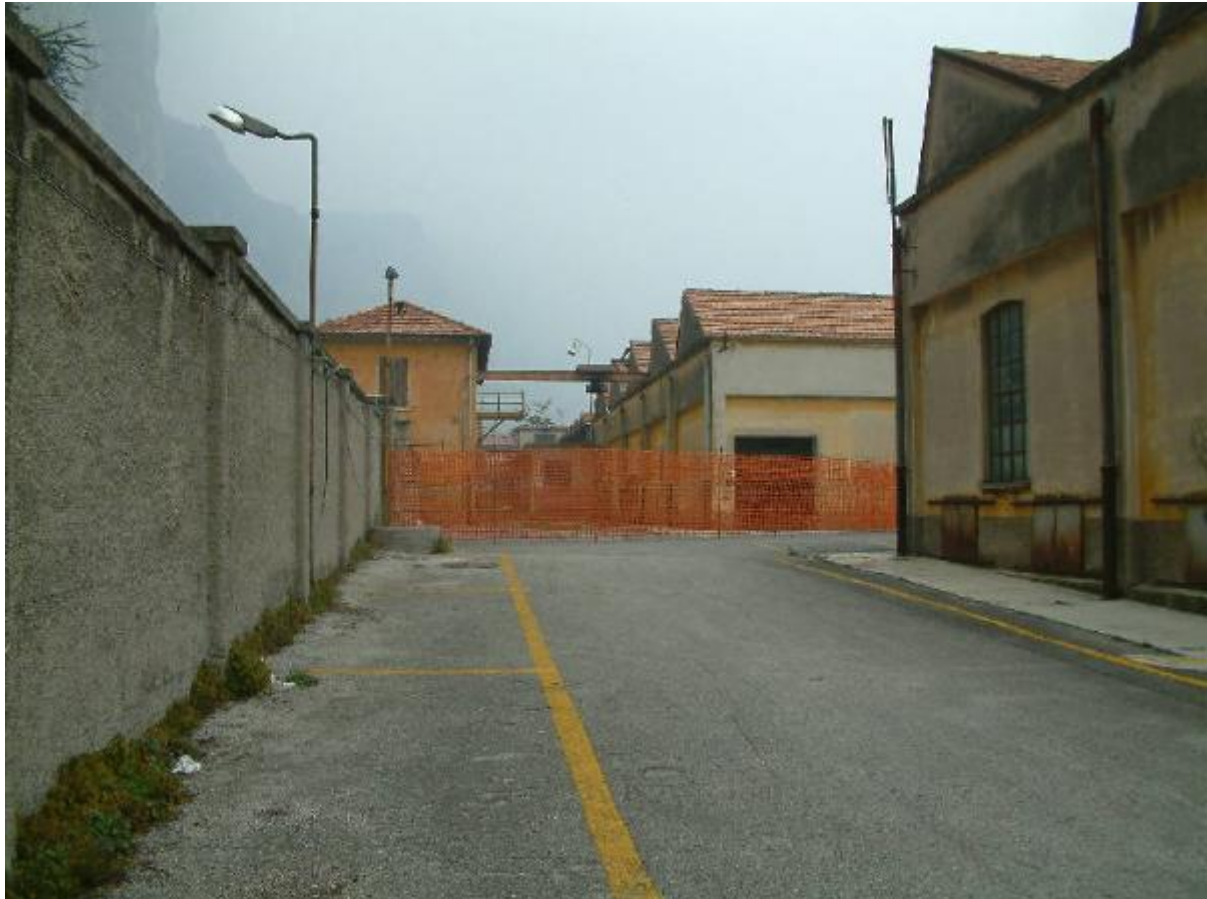
La fabbrica in muratura portante in mattoni e in cemento armato per la parte più recente si sviluppa su di un solo piano con copertura a shed. L'illuminazione proviene da lucernari, oltre che dai finestroni laterali, oggi tuttavia in maggioranza murati. Le coperture sono in travi lignee e travi in cemento armato con manto di copertura in tegole marsigliesi. Le case operaie con tipologia a stecca sono di due o tre piani in muratura portante in pietrame misto e calce. Agli appartamenti si accede da scale interne di servizio; i serramenti sono in legno e le coperture a padiglione in tegole marsigliesi sono in travi lignee poggianti su muri portanti. La chiesa alla quale si accede da una scalinata esterna in pietra ha una tipologia molto semplice ad aula rettangolare con una nicchia laterale in cui vi si trova un altare marmoreo. La muratura è portante in pietrame misto intonacato

tutto il bene complesso, come si evince anche dalle foto, escluse alcune sue parti (villaggio operaio nuove abitazioni, ex

convitto dormitorio) risulta in un totale stato di degrado ed abbandono, determinato probabilmente da una mancanza di manutenzione e forse da un completo disinteressamento da parte degli enti e delle amministrazioni locali.
