Chiesa di S. Vincenzo

Claino con Osteno (CO)

Denominazione: Chiesa di S. Vincenzo

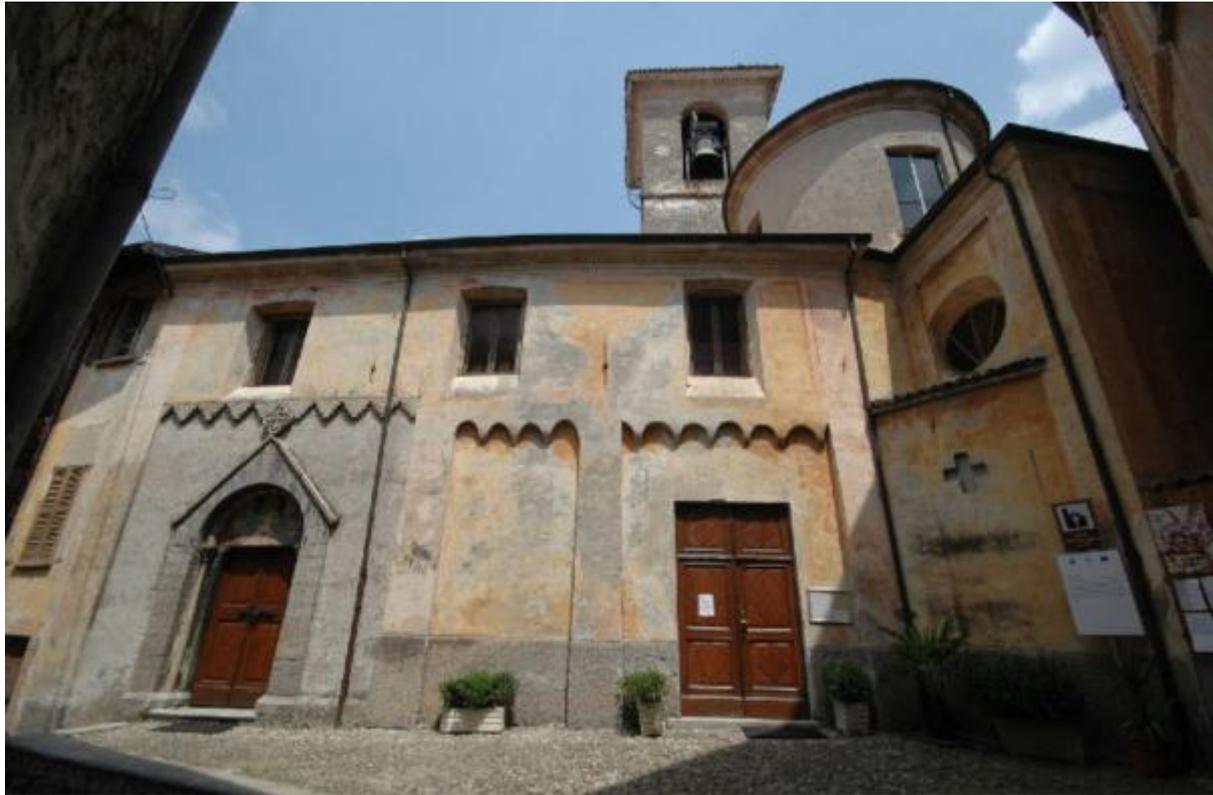
La chiesa è priva di facciata e i due ingressi sono sul prospetto sud, in corrispondenza della prima e della terza campata. L'ingresso principale è costituito da un antico portale rivestito in pietre squadrate, con lunetta affrescata con la Vergine col Bambino e Santi e sovrastato da una decorazione ad archetti realizzata con mattoncini in cotto.

Il prospetto sud della chiesa è intonato e dipinto, con lacerti di decorazione pittorica a motivi geometrici ed una decorazione ad archetti pensili in muratura inseriti tra paraste in rilievo, mentre la parte visibile del prospetto nord e la parte superiore del tiburio sono semplicemente intonacati.
